# แผนที่เสี่ยงภัยดินถล่มระดับชุมชน จังหวัดเชียงราย

กรมทรัพยากรธรณี

มิถุนายน 2554

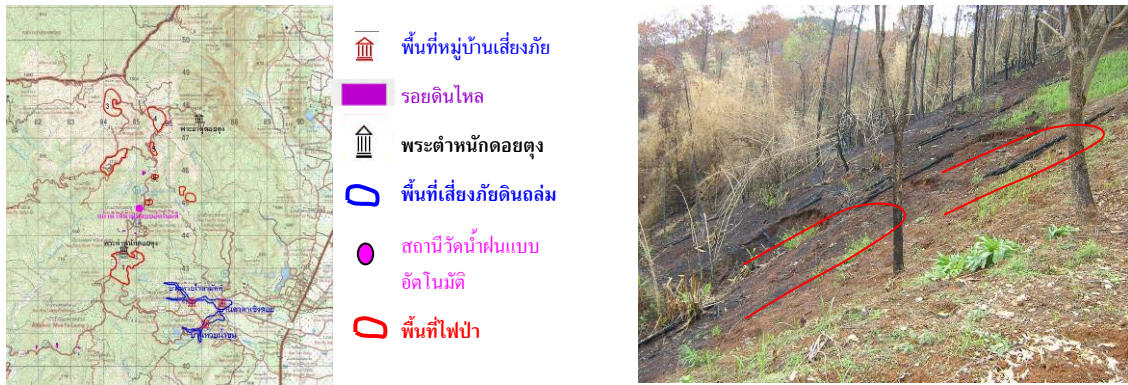
รูปที่ 2.13 ธรณีพิบัติภัยดินโคลน บริเวณพื้นที่โครงการพัฒนาตอยตุง อำเภอแม่ฟ้าหลวง

12. ธรณีพิบัติภัยดินโคลน บริเวณพื้นที่โครงการพัฒนาตอยตุง ตำบลแม่ฟ้าหลวง อำเภอแม่ฟ้าหลวง (รูปที่ 2.13) รับแจ้งเมื่อวันที่ 1 พฤษภาคม 2550 ลักษณะทางธรณีวิทยาและภูมิประเทศของพื้นที่เป็นภูเขาสูงชัน ร่องรับด้วยหินแกรนิตผุ มีแนวรอยเลื่อนตัดเข้าไปในหินแกรนิตหลายทิศทาง ชั้นตะกอนเป็นดินทรายปนดินเหนียวชั้นหนา พบรอยดินโคลน จำนวน 2 รอย อยู่ด้านหลังของพระตำหนักตอยตุง นอกจากนี้ยังพบพื้นที่เสี่ยงภัยดินถล่มและน้ำป่าไหลหลาก คือ บริเวณพื้นที่หมู่บ้านห้วยไร่สามัคคี บ้านห้วยน้ำซุ่น บ้านศาลาเชิงดอย กรมทรัพยากรธรณี ให้ทำการสำรวจธรณีวิทยาฐานราก บริเวณที่ตั้งพระตำหนักตอยตุงและอาคารโดยรอบ เพื่อใช้ในการออกแบบโครงสร้างป้องกันดินโคลน และวางระบบการเฝ้าระวังเตือนภัยดินถล่ม น้ำป่าไหลหลาก ในพื้นที่เสี่ยงภัย 3 หมู่บ้าน โดยติดตั้งสถานีตรวจวัดน้ำฝนอัตโนมัติ

แผนที่แสดงพื้นที่เสี่ยงภัยดินถล่มและน้ำป่าไหลหลาก รอยดินโคลนบริเวณหลังพระตำหนักตอยตุง

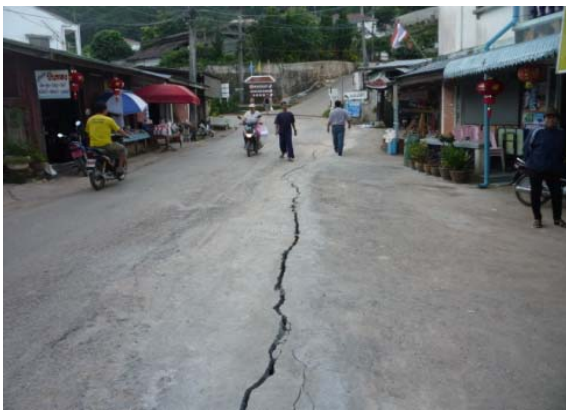
25. ธรณีพิบัติภัยรอยแยก บ้านสันติคีรี หมู่ 1 ตำบลแม่สลองนอก อำเภอแม่ฟ้าหลวง จังหวัดเชียงราย (รูปที่ 2.24) รับแจ้งเหตุเมื่อเมื่อวันที่ 22 กันยายน 2553 พบรอยแยก 3 แนว แนวที่ 1 มีความยาวประมาณ 50 เมตร วางตัวอยู่บนสันเขา แนวที่ 2 มีความยาวประมาณ 150 เมตร วางตัวอยู่ด้านล่างห่างจากแนวที่ 1 ประมาณ 20 เมตร และแนวที่ 3 มีความยาวประมาณ 20 เมตร วางเกือบตั้งฉากกับสองแนวแรก สาเหตุของการเกิดรอยดินแยกทั้ง 3 แนว นี้ เกิดเนื่องจากสภาพพื้นที่เป็นเทือกเขาหินแกรนิตซึ่งผุพังให้ชั้นดินหนา ประกอบกับฝนตกติดต่อกันหลายวัน ทำให้พื้นดินขาดเสถียรภาพ จึงเกิดรอยดินแยกขึ้น หากมีฝนตกหนักหรือตกต่อเนื่องอีกหลายวัน อาจทำให้เกิดดินถล่มขึ้นได้ กรมทรัพยากรธรณีส่งเจ้าหน้าที่เข้าตรวจสอบ และแนะนำแนวทางการแก้ไขเบื้องต้น โดยการซ่อมแซมรางระบายน้ำ ขุดร่องระบายน้ำเพิ่มเติม เพื่อป้องกันน้ำไหลลงไปในรอยแยก รวมทั้งคอยสังเกตหากมีฝนตกหนักและรอยแยกมีการขยายใหญ่ขึ้นหรือมีเสียงดังผิดปกติ ให้เคลื่อนย้ายผู้ที่อยู่อาศัยในพื้นที่ดังกล่าวไปอยู่ยังพื้นที่ปลอดภัย

ภาพจำลองแนวรอยแยกที่เกิดขึ้นทั้ง 3 แนว  
บริเวณโรงแรมเซ็นทรัลฮิลล์

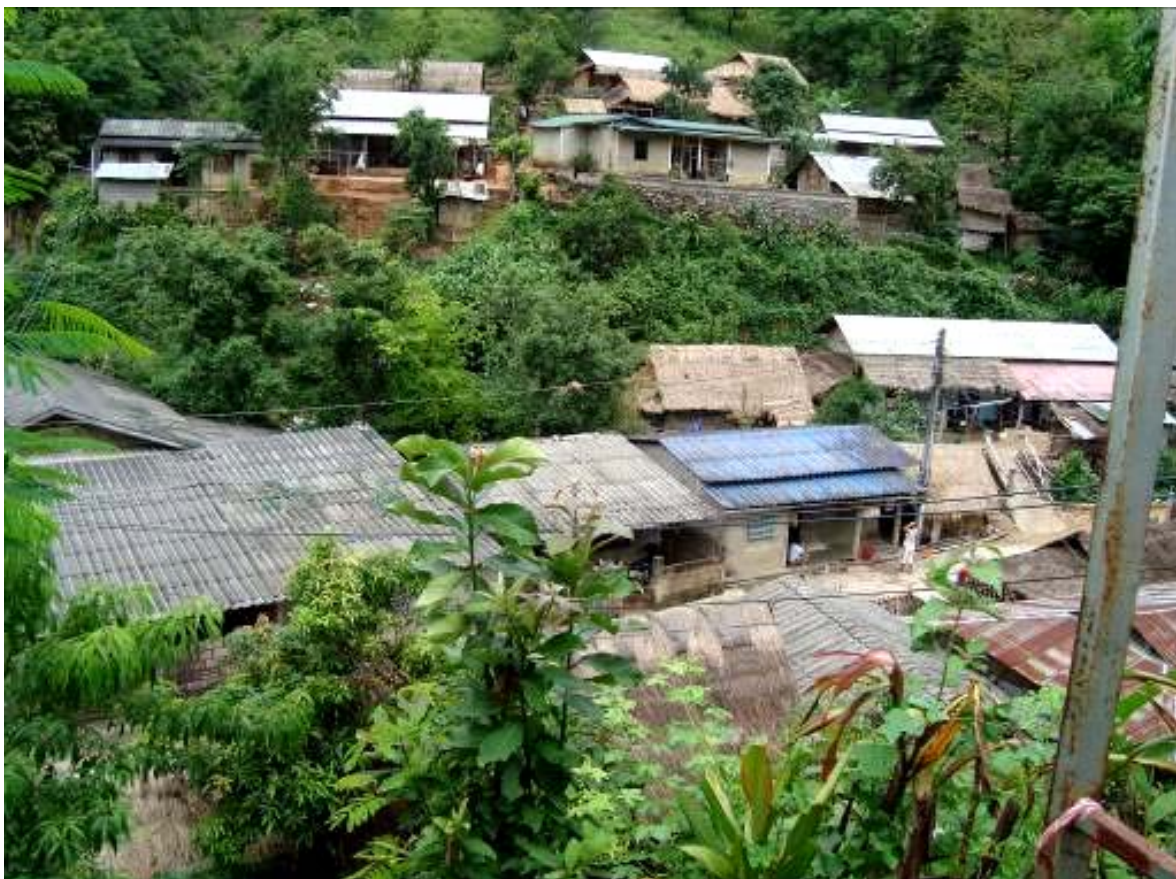
รูปที่ 3.2 บ้านเรือนตั้งอยู่ชิดติดแม่น้ำดำ บ้านเทอดไทย

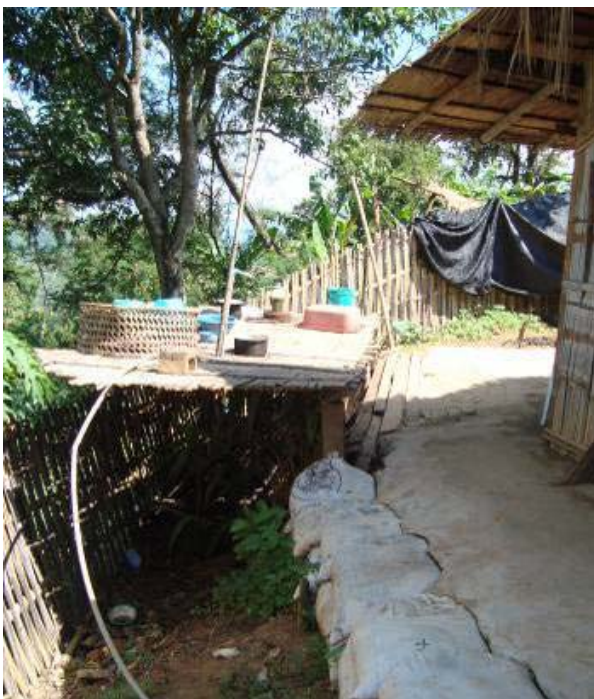
รูปที่ 3.3 ร่องรอยความเสียหายจากการตั้งบ้านเรือน  
อยู่บริเวณไหล่เขาที่มีความลาดชันสูง  
บ้านอาถู อําไฮ

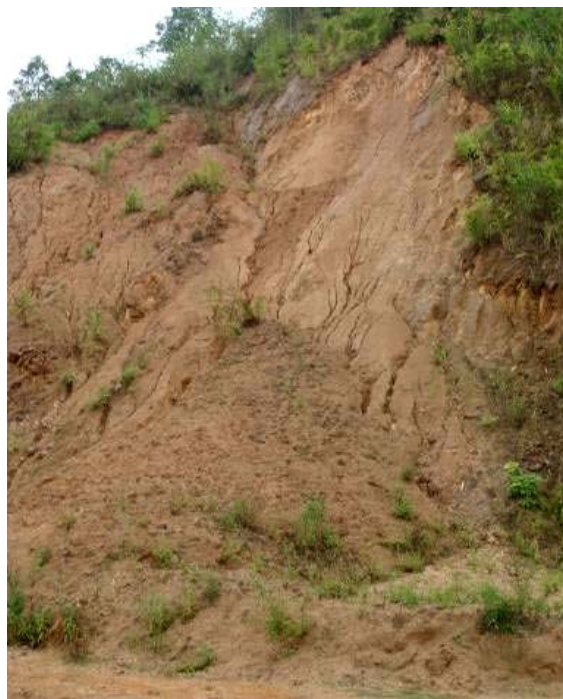
รูปที่ 3.4 ร่องรอยการเกิดดินถล่ม เส้นทางบ้าน  
แสนเมืองโก-บ้านมั่งเก่าหลัง

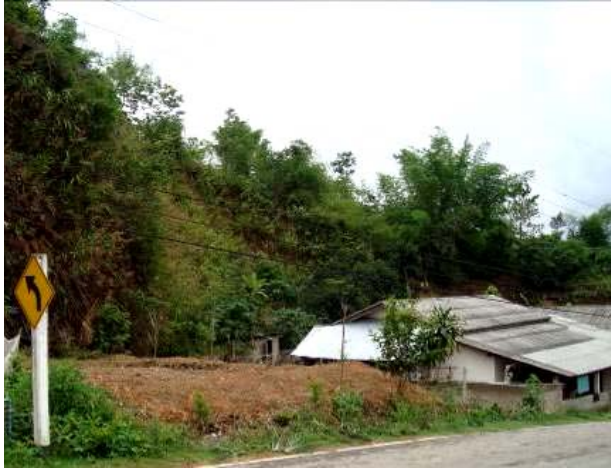
รูปที่ 3.5 บ้านเรือนสร้างอยู่ชิดกับลาดดินที่ถูกตัด  
บ้านเขตไทย 1

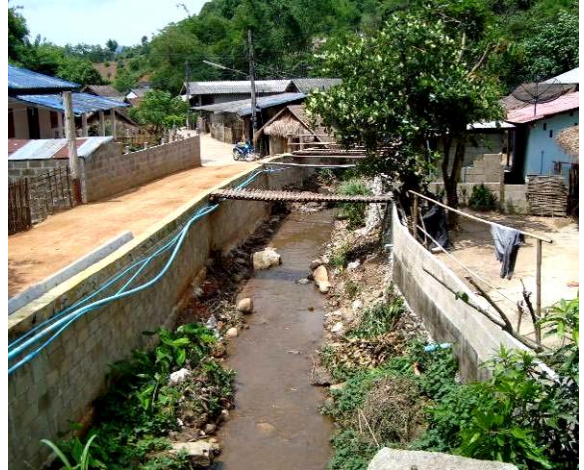
รูปที่ 3.6 พื้นที่เสี่ยงภัยและเคยได้รับผลกระทบ  
น้ำท่วมฉับพลันจากห้วยหม้อ บ้านเขต  
ไทย 1

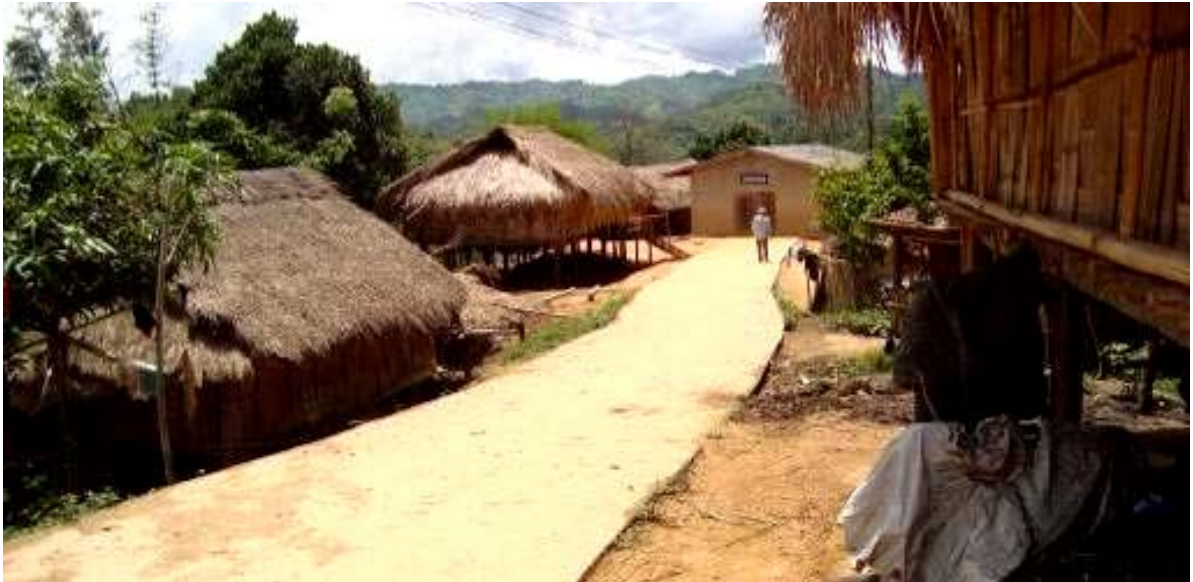
- หมู่ที่ 18 บ้านแม่คำน้อย เป็นพื้นที่เสี่ยงภัยและได้รับผลกระทบจากดินถล่ม เนื่องจากตั้งอยู่บริเวณพื้นที่ไหล่เขาที่มีความชันสูงและชันเขาแคบ ซึ่งเป็นหินแกรนิตที่มีแนวแตกในหินหลายแนว อีกทั้งมีการผุพังสูงให้ชั้นดินหนา (รูปที่ 3.7)

รูปที่ 3.7 บ้านเรือนตั้งอยู่บนไหล่เขาบริเวณบ้านแม่คำน้อย

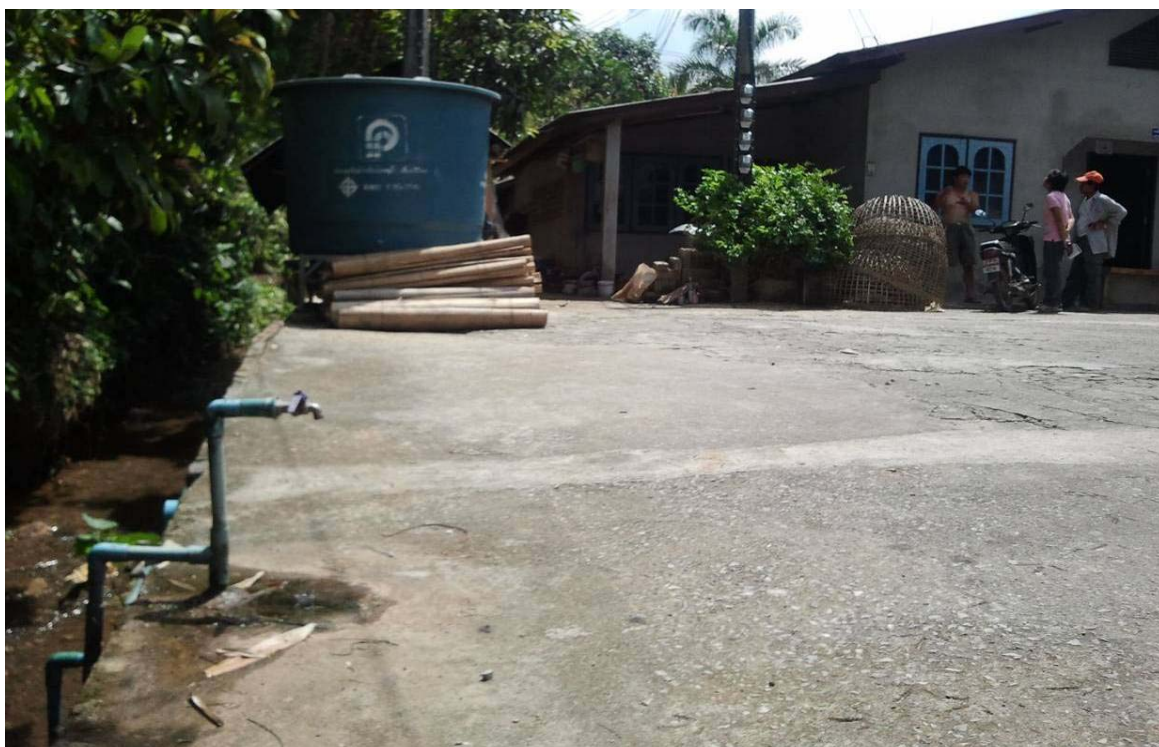
รูปที่ 3.15 พื้นที่เสี่ยงภัยและเคยได้รับผลกระทบ จากน้ำท่วมฉับพลัน บ้านห้วยน้ำซุ่น หมู่ที่ 17

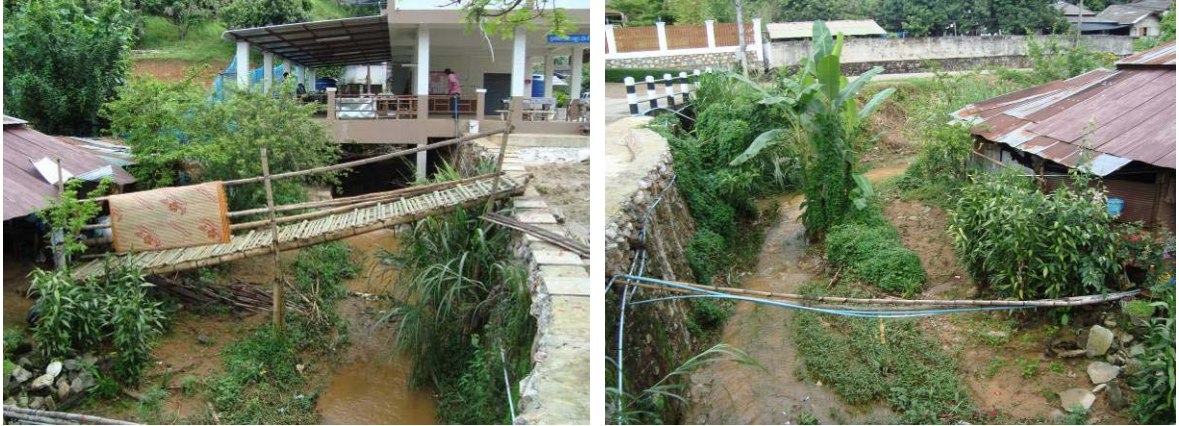
รูปที่ 3.16 พื้นที่เสี่ยงภัยจากน้ำท่วมฉับพลันบ้านห้วยไร่สามัคคี บ้านเรือนที่ตั้งอยู่ติดลำห้วยไร่และตั้งอยู่บริเวณสภห้วยมีความเสี่ยงสูงที่จะเกิดน้ำท่วม

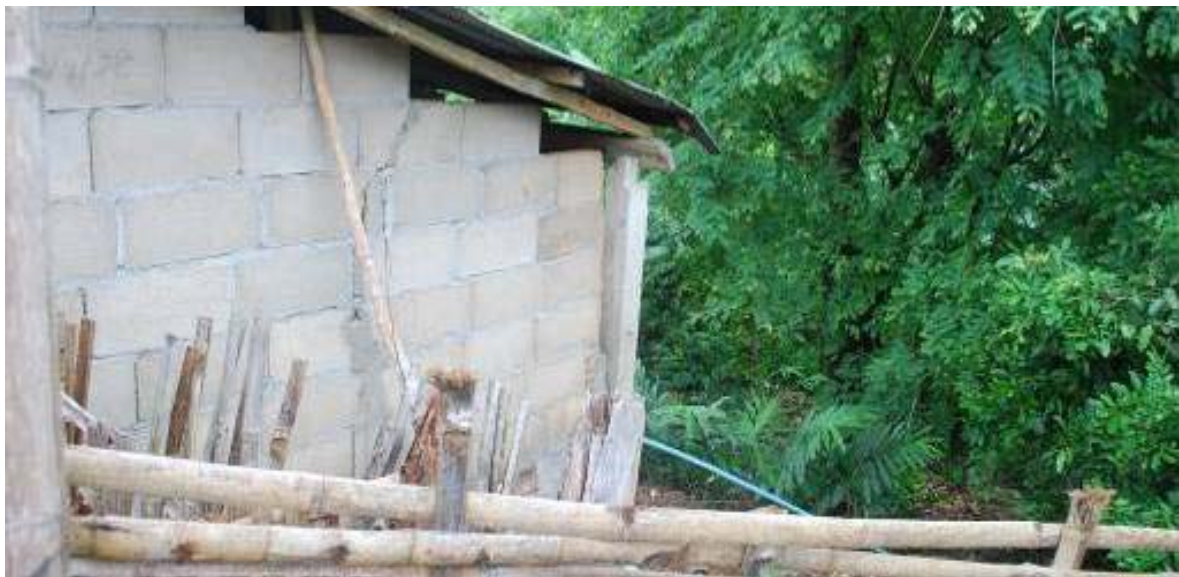
รูปที่ 3.17 ร่องรอยความเสียหายจากการตั้งบ้านเรือนอยู่บริเวณไหล่เขาที่มีความลาดชันสูง บ้านสี่หลัง

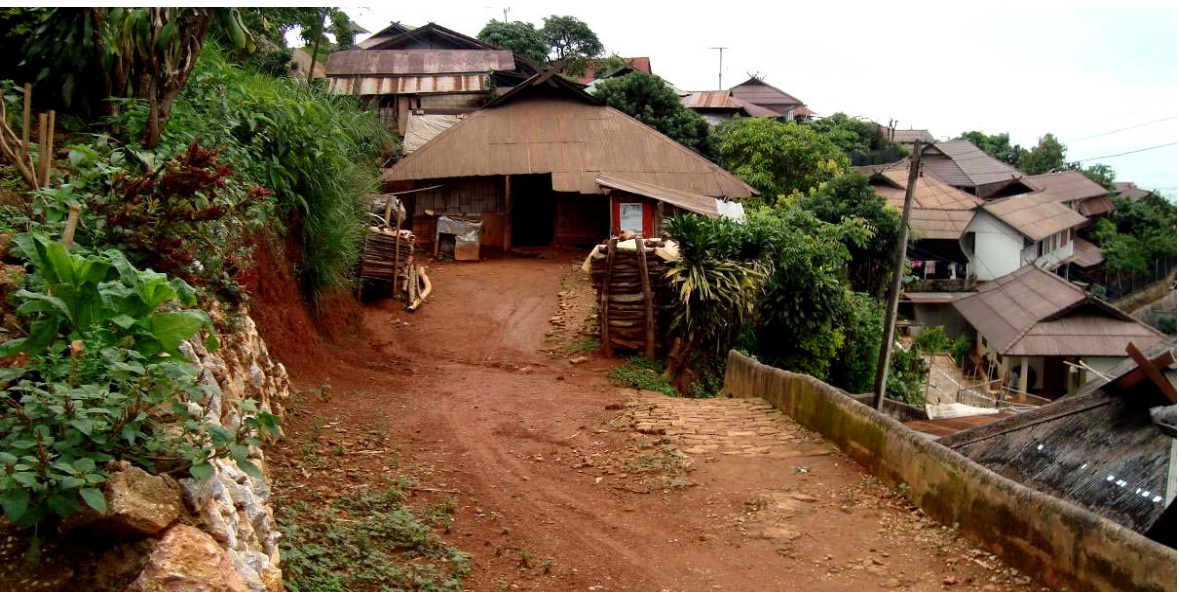
รูปที่ 3.18 พื้นที่เสี่ยงภัยจากดินถล่มเนื่องจากตั้งอยู่บริเวณพื้นที่ไหล่เขาที่มีความชันสูง บ้านอีก ๖ ปากกล้วย

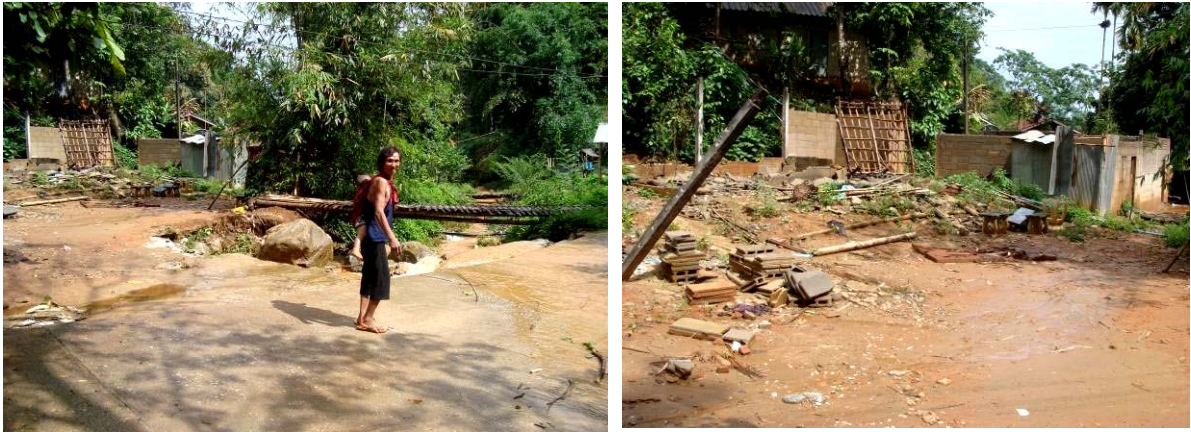
รูปที่ 3.19 พื้นที่เสี่ยงภัยและได้รับผลกระทบจากน้ำท่วมฉับพลัน บ้านสวนป่า

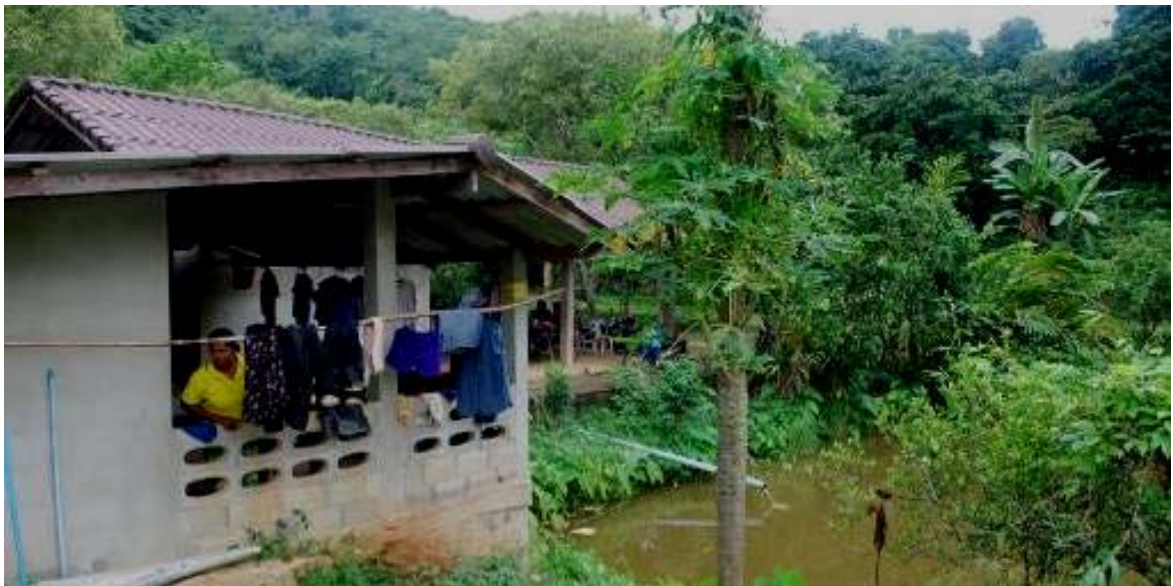
รูปที่ 3.20 บ้านเรือนตั้งอยู่ชิดติดลำน้ำ บ้านปางพระราชทาน

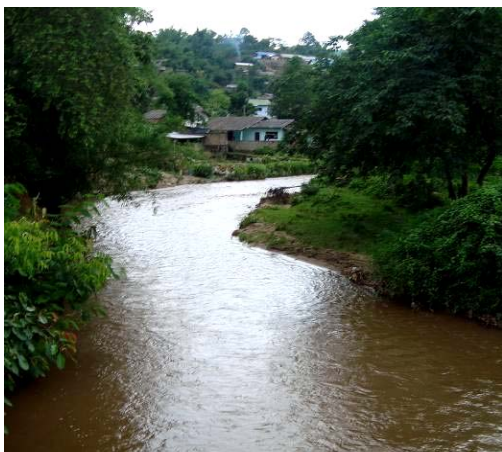
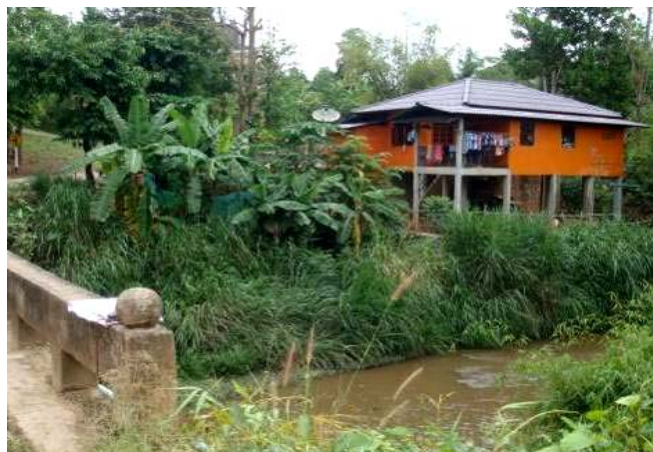
รูปที่ 3.26 บ้านเรือนตั้งอยู่ชิดติดลำน้ำ

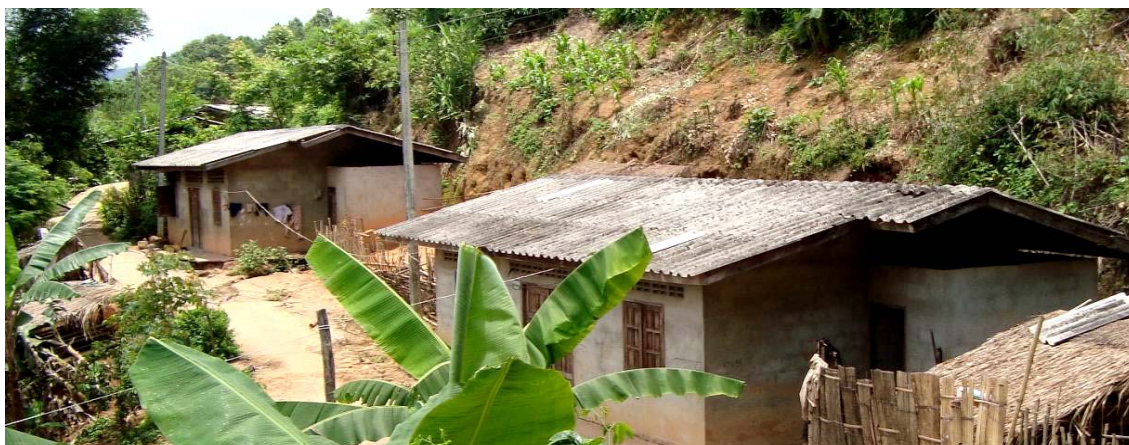
- หมู่ที่ 9 บ้านห้วยหยวกป่าไซ เป็นพื้นที่เสี่ยงภัยจากดินถล่ม เนื่องจากตั้งอยู่บริเวณร่องเขาที่มีความชันสูง ซึ่งเป็นห้วยสาขาต้นน้ำของแม่น้ำคำ นอกจากนี้ยังมีการตัดลาดดินเพื่อสร้างที่อยู่อาศัยเป็นจำนวนมาก ธรณีวิทยาบริเวณพื้นที่เป็นหินแกรนิต ที่มีการผุพังสูงให้ชั้นดินหนา (รูปที่ 3.27)

รูปที่ 3.27 บ้านเรือนสร้างอยู่ชิดกับลาดดินที่ถูกตัด บ้านห้วยหยวกป่าไซ

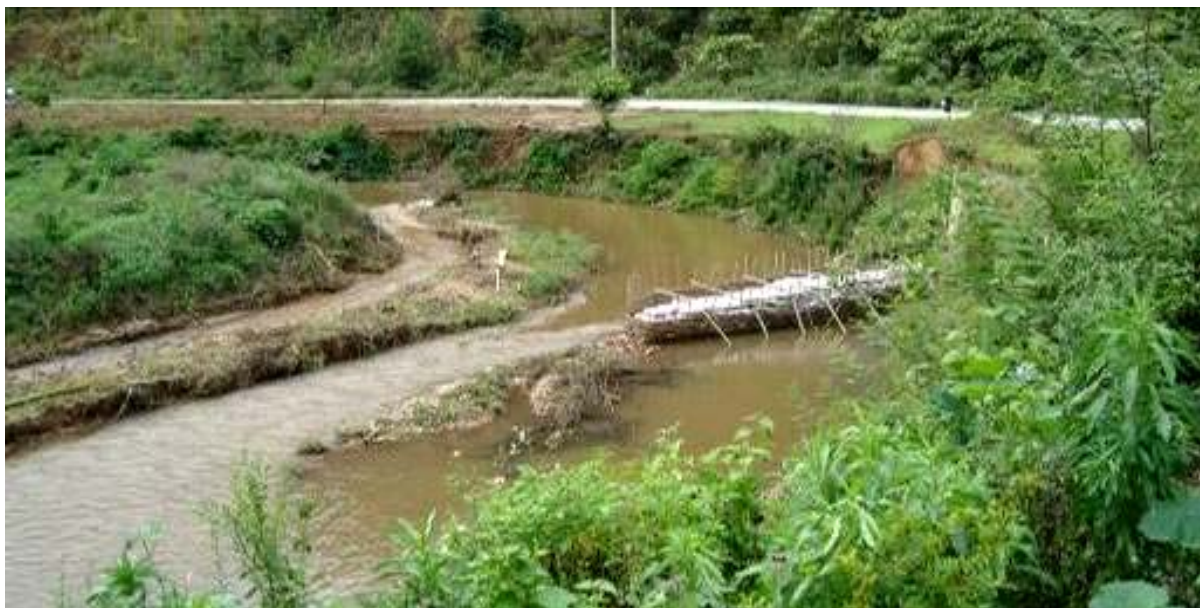
รูปที่ 3.28 ร่องรอยตลิ่งพังบริเวณโค้งน้ำ บ้านเล่าลือ

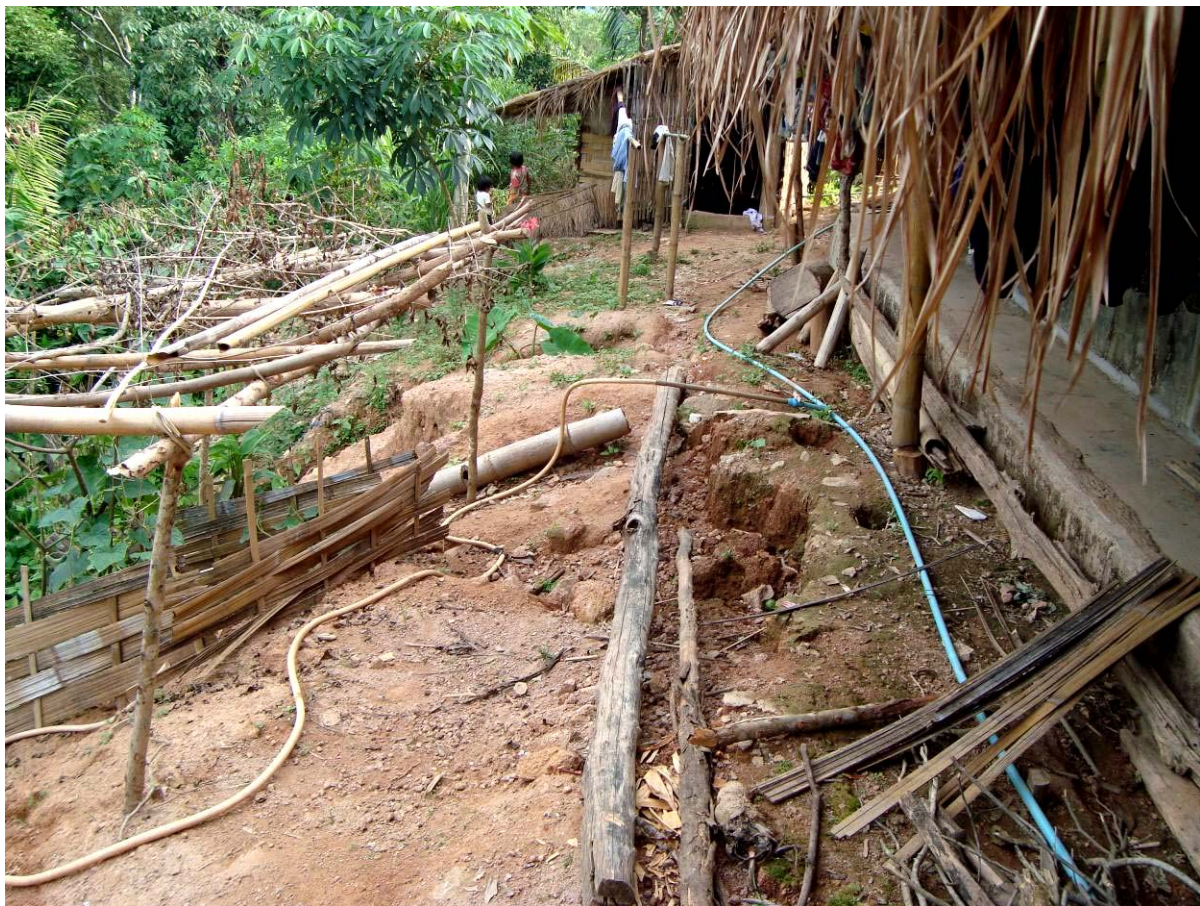
รูปที่ 3.29 ร่องรอยการทรุดตัวของดินจากการตั้งบ้านเรือนอยู่บริเวณไหล่เขาที่มีความลาดชันสูง บ้านห้วยโย

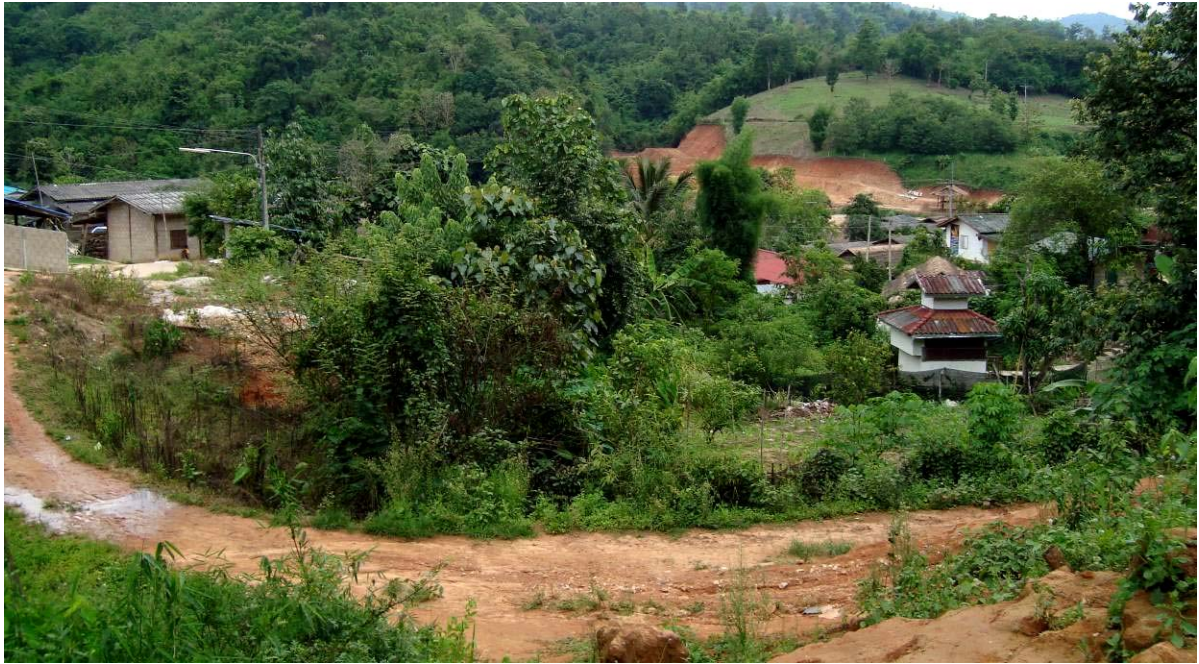
รูปที่ 3.30 บ้านเรือนตั้งอยู่บริเวณร่องเขา บ้านนาไต่

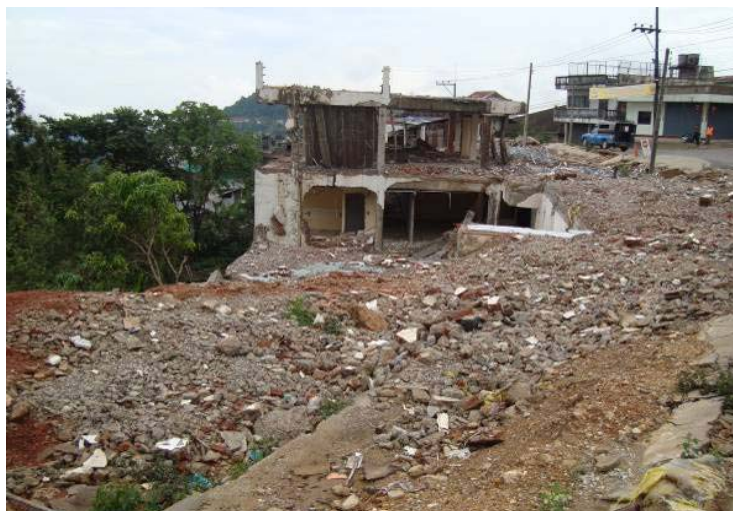
รูปที่ 3.34 ร่องรอยความเสียหายจากการตั้งบ้านเรือนอยู่บริเวณไหล่เขาที่มีความลาดชันสูง บ้านสันติคีรี

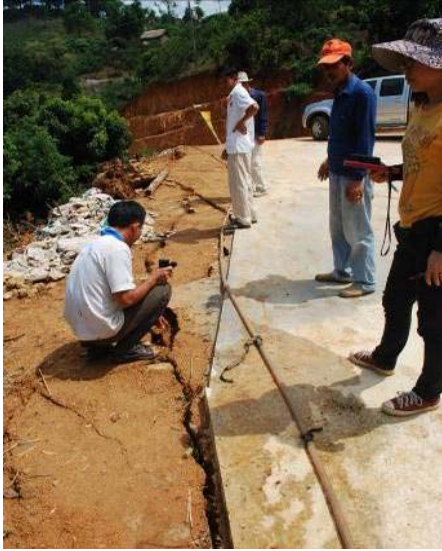
รูปที่ 3.35 ร่องรอยความเสียหายบริเวณบ้านพนาสวรรค์

การถมดินเพื่อเพิ่มพื้นที่ในการก่อสร้าง

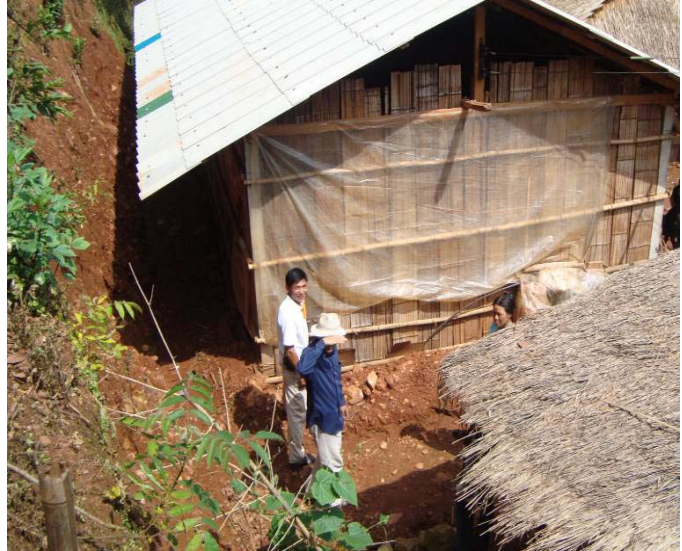
การตัดลาดดินเพื่อสร้างที่อยู่อาศัย

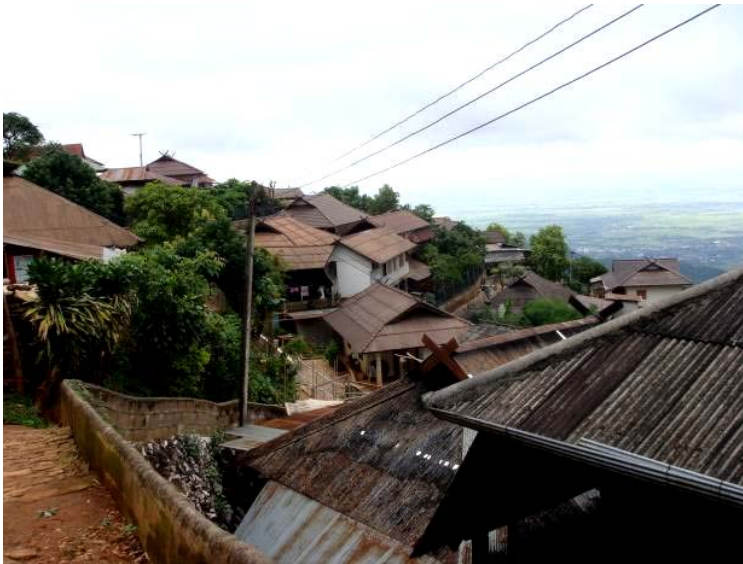
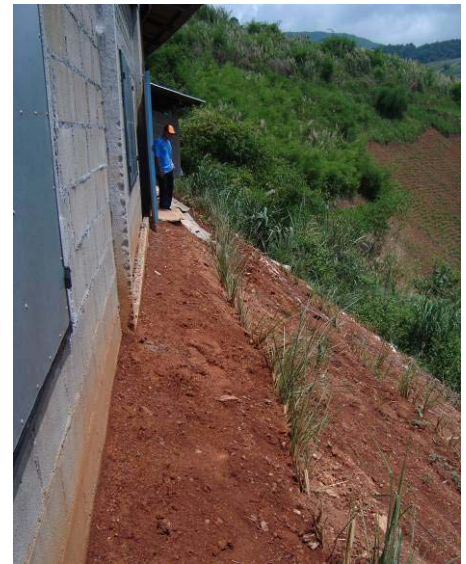
- หมู่ที่ 13 บ้านตงจาไส เป็นพื้นที่เสี่ยงภัยจากดินถล่มโดยตรง เนื่องจากหมู่บ้านตั้งอยู่บริเวณสันเขาที่ค่อนข้างแคบและมีความชันสูง ลักษณะทางธรณีวิทยาเป็นหินตะกอนที่ถูกแทรกดันด้วยหินแกรนิตซึ่งพุดังให้ชั้นดินหนา และความชื้นที่สะสมในชั้นดินมีมากจึงทำให้โอกาสในการเกิดดินถล่มสูง (รูปที่ 3.36)

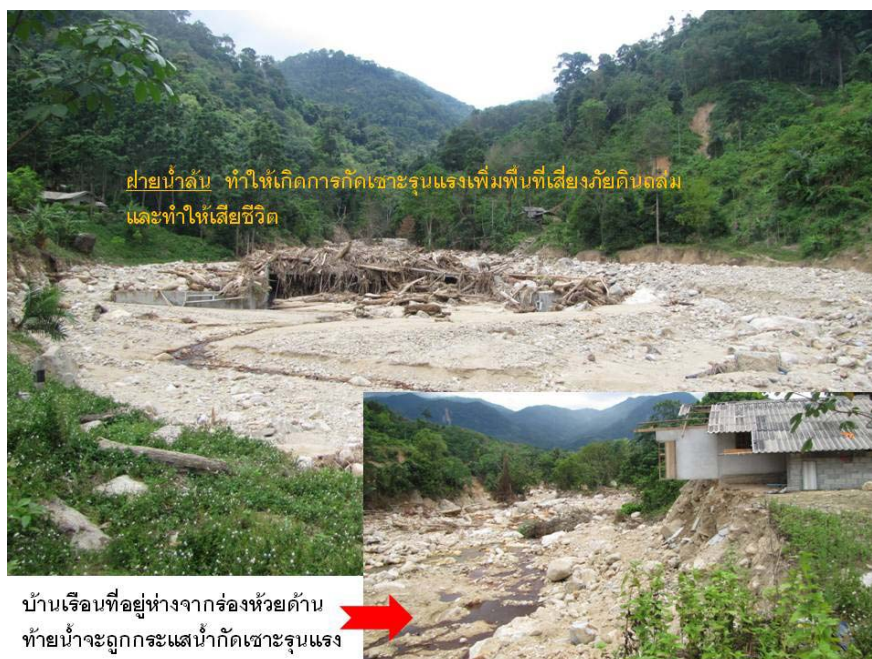
รูปที่ 5.1 ฝายน้ำล้นกีดขวางทางน้ำ

- การสร้างฝายในพื้นที่เสี่ยงภัยดินถล่มควรศึกษาผลกระทบให้รอบด้าน โดยเฉพาะทางระบายน้ำล้นเป็นพื้นที่เสี่ยงไม่ควรให้มีบ้านเรือนอยู่อาศัยถาวร (รูปที่ 5.1-5.2)

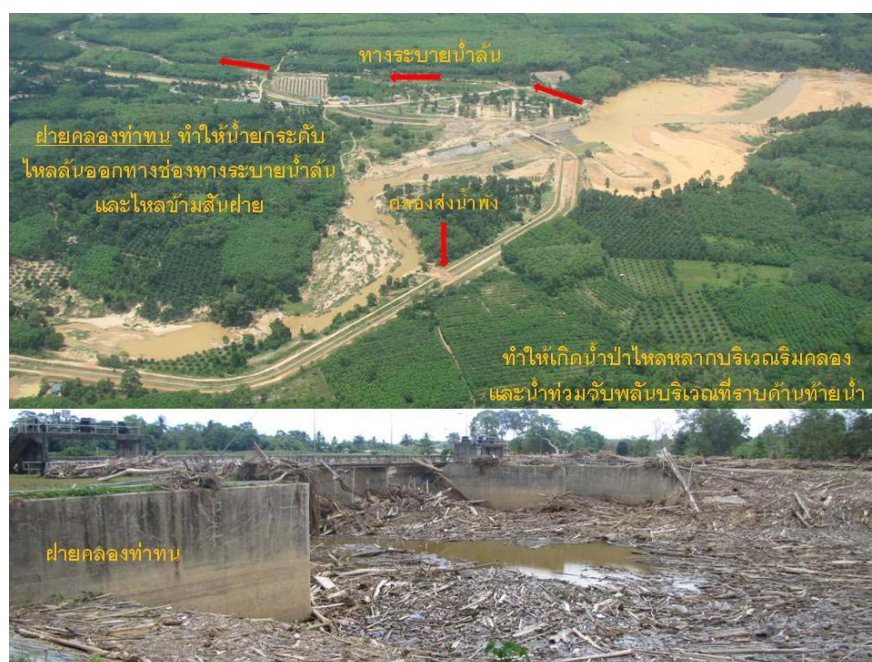
รูปที่ 5.2 ฝายคลองท่าหนที่สร้างกีดขวางทางน้ำ

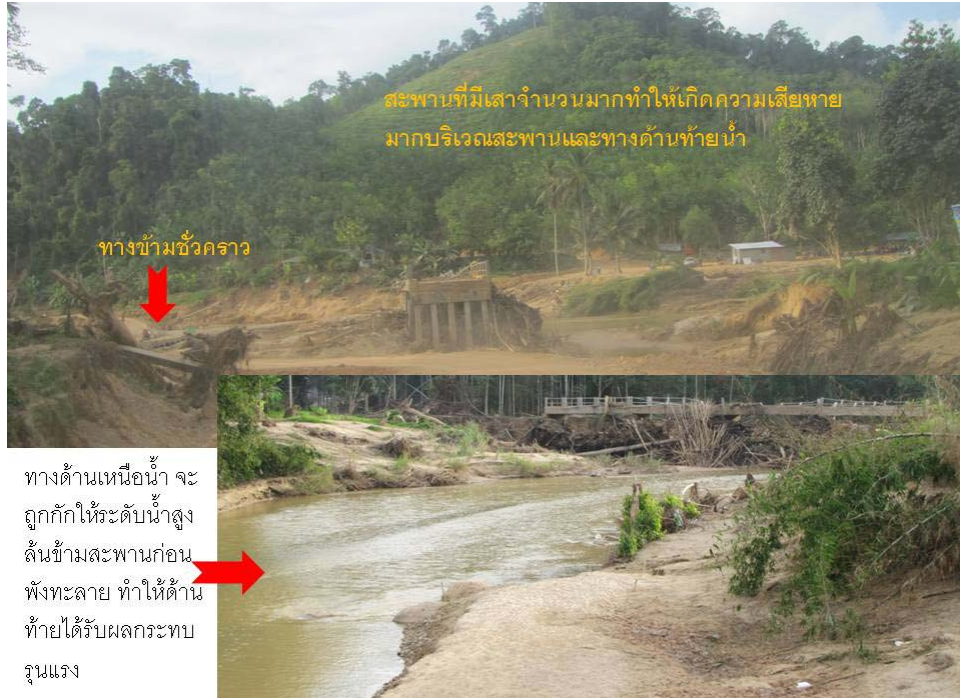
รูปที่ 5.3 สะพานข้ามลำน้ำซึ่งมีเสาสะพานจำนวนมาก กลายเป็นเขื่อนขนาดย่อมกีดขวางการไหลของเศษซากไม้และตะกอนดิน เมื่อไม่สามารถต้านทานไหวจึงพังทลาย

- การสร้างสะพานข้ามลำน้ำใหญ่ ไม่ควรให้มีเสามากเกินไป และต้องสูงเพียงพอที่จะไม่เป็นสิ่งกีดขวางทางน้ำ (รูปที่ 5.3) ในกรณีที่ลำน้ำไม่กว้างเกินไป ควรสร้างถนนแบบลดระดับ (ถนนน้ำล้น) (รูปที่ 5.4)

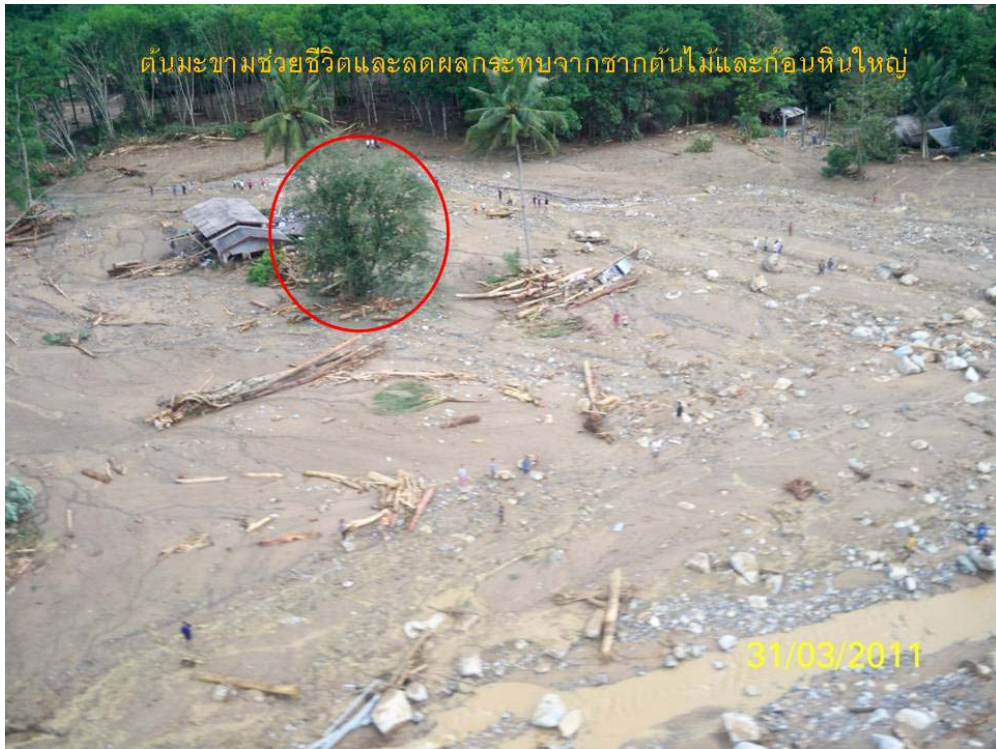
รูปที่ 5.5 ภาพแสดงต้นมะขามใหญ่ที่ยังคงสภาพอยู่ ช่วยบรรเทาและลดแรงกระทำต่อตัวบ้านใกล้เคียงให้เกิดความเสียหายน้อยลงได้

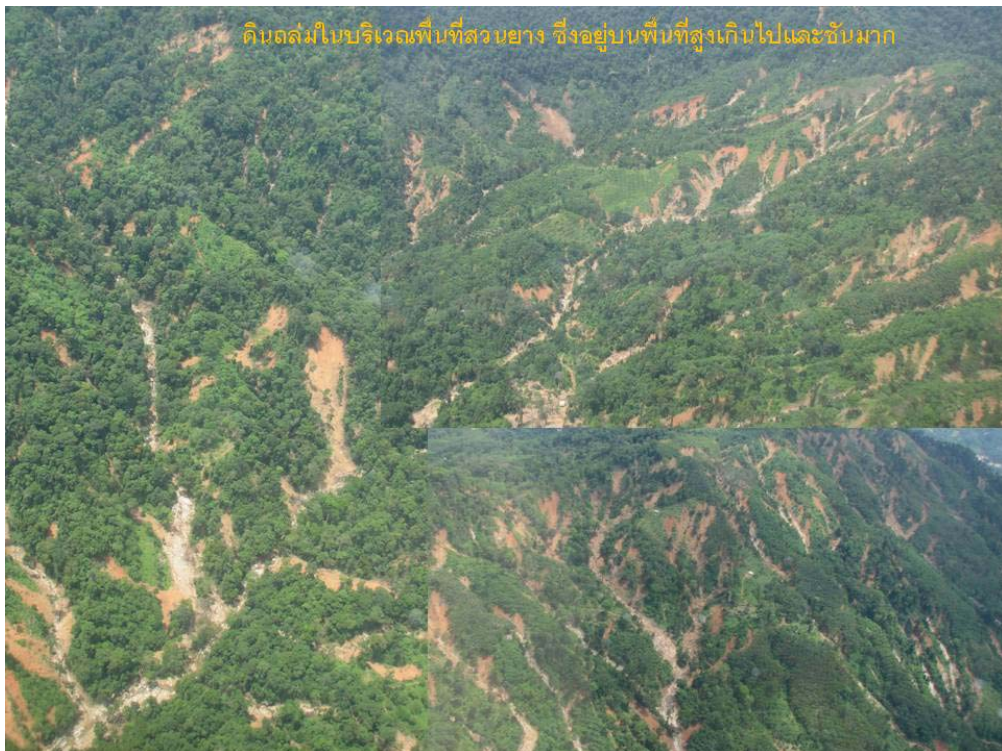
รูปที่ 5.6 สวนยางพาราที่ปลูกอยู่บนที่ลาดเชิงเขาได้รับความเสียหายจากดินถล่ม
