# แผนที่เสี่ยงภัยดินถล่มระดับชุมชน จังหวัดเชียงราย

กรมทรัพยากรธรณี

มิถุนายน 2554

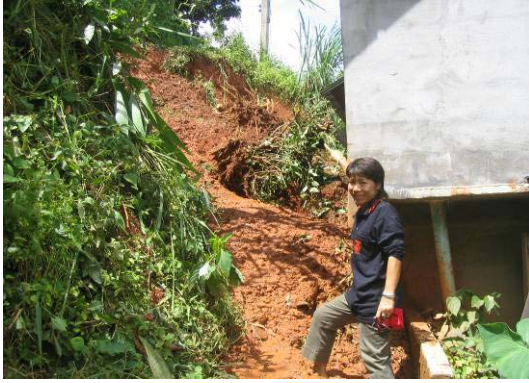
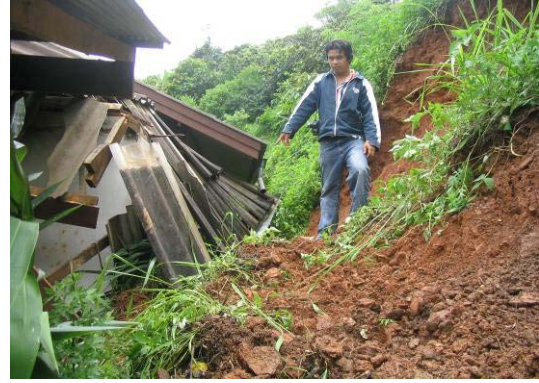
รูปที่ 2.3 ธรณีพิบัติภัยดินไหล บริเวณบ้านพาหมี หมู่ 6 ตำบลเวียงพางคำ อำเภอแม่สาย

1. ธรณีพิบัติภัยดินไหล บริเวณบ้านพาทิม หมู่ 6 ตำบลเวียงพางคำ อำเภอแม่สาย (รูปที่ 2.3) เหตุการณ์เกิดเมื่อวันที่ 2 สิงหาคม 2548 เกิดเหตุดินไหลสองจุด จุดแรกมีขนาดกว้าง 8 เมตร สูง 6 เมตร และจุดที่สองมีขนาดกว้าง 10 เมตร สูง 6 เมตร สาเหตุเนื่องมาจากมีฝนตกหนักในพื้นที่ติดต่อกัน 3 วัน (ปริมาณฝนสะสม 100 มม.) ทำให้ดินในบริเวณพื้นที่ ซึ่งเป็นดินทรายปนดินเหนียว (clayey sand) ไม่สามารถแบกรับน้ำหนักไว้ได้ จึงทำให้ดินพังและไหลลงมา อีกทั้งบริเวณดังกล่าวมีการตัดหน้าดินเพื่อสร้างบ้าน ทำให้มีความชันสูงซึ่งง่ายต่อการเคลื่อนตัวของมวลดิน กรมทรัพยากรธรณีได้เสนอแนะว่า ควรย้ายที่อยู่อาศัยออกจากบริเวณดังกล่าว เนื่องจากอาจจะเกิดดินไหลได้อีกหากมีฝนตกหนัก และควรหลีกเลี่ยงการก่อสร้างบ้านเรือนในบริเวณที่มีความลาดชันสูงด้วย

บริเวณที่เกิดดินไหลที่บ้านของนางธิดา รุ่งศิริพิทักษ์

ร่องรอยการเกิดดินไหล

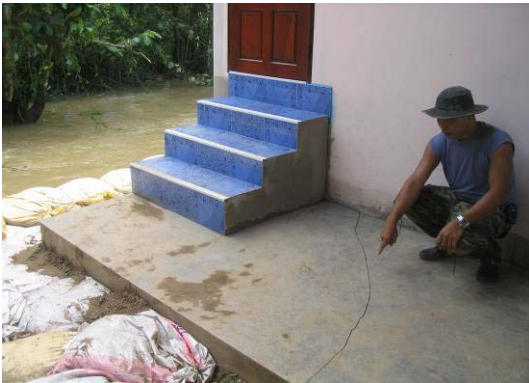
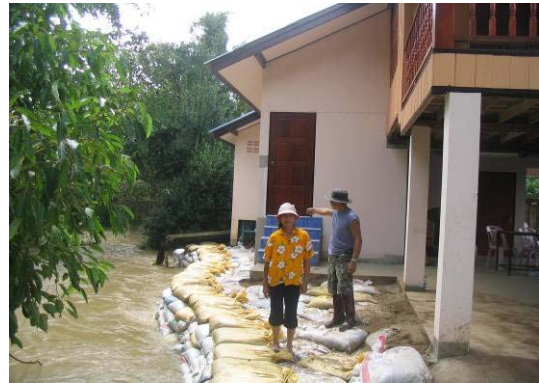
รูปที่ 2.4 ธรณีพิบัติภัยตลิ่งทรุดตัว บริเวณบ้านหนองอ้อ หมู่ 2 ตำบลโป่งผา อำเภอแม่สาย

2. ธรณีพิบัติภัยตลิ่งทรุดตัว บริเวณบ้านหนองอ้อ หมู่ 2 ตำบลโป่งผา อำเภอแม่สาย (รูปที่ 2.4) เหตุการณ์เกิดเมื่อวันที่ 2 สิงหาคม 2548 สาเหตุเนื่องจากกระแสน้ำในบริเวณที่เป็นทางน้ำโค้งตัวกัดเซาะตลิ่งจนพังทลาย ในช่วงฤดูน้ำหลากตามธรรมชาติ อีกทั้งสภาพพื้นที่รองรับด้วยตะกอนโคลนและดินเหนียว ทำให้อัตราการกัดเซาะมีความรุนแรง กรมทรัพยากรธรณี ได้แนะนำแนวทางการป้องกันตลิ่งทรุด โดยการสร้างพังกั้นน้ำ หรือโครงสร้างดักตะกอนริมตลิ่ง (groin) ส่วนการออกแบบในชั้นรายละเอียดควรให้วิศวกรของหน่วยงานที่เกี่ยวข้องดำเนินการ

รอยร้าวบนพื้นบ้าน

กระแสน้ำในช่วงฤดูน้ำหลาก

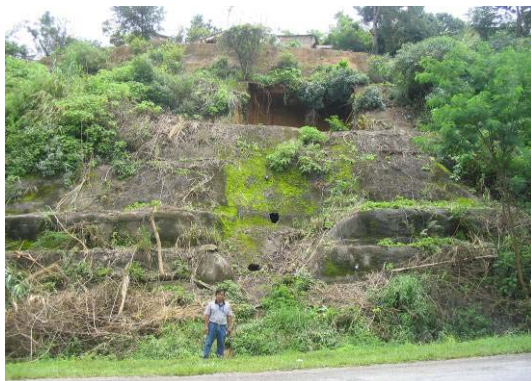
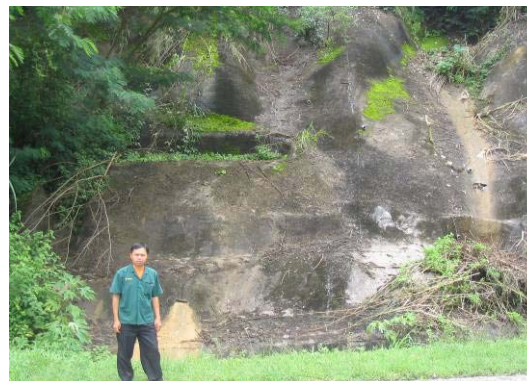
รูปที่ 2.5 ธรณีพิบัติภัยดินไหล บ้านอีโก้ปากกล้วย ตำบลแม่ฟ้าหลวง อำเภอแม่ฟ้าหลวง

3. ธรณีพิบัติภัยดินไหล บ้านอีโก้ปากกล้วย ตำบลแม่ฟ้าหลวง อำเภอแม่ฟ้าหลวง (รูปที่ 2.5) เหตุการณ์เกิดเมื่อวันที่ 7 สิงหาคม 2548 เกิดเหตุดินไหลสองจุด จุดแรกมีขนาดกว้าง 6 เมตร สูง 16 เมตร และจุดที่สองมีขนาดกว้าง 3 เมตร สูง 20 เมตร สาเหตุเกิดเนื่องจากสภาพธรณีวิทยาในพื้นที่เป็นหินแกรนิตที่มีอัตราการผุพังสูงให้ชั้นดินหนาพวกรายปนดินเหนียว และมีความลาดชันของหน้าดินสูงเนื่องจากมีการตัดหน้าดินเพื่อทำถนน ประกอบกับการอัดฉีดน้ำปูนเพื่อป้องกันการพังทลายของหน้าดิน มีการระบายน้ำไม่ดีจึงทำให้ชั้นดินอุ้มน้ำไว้มากจนกระทั่งไม่

ดินไหล ขนาดกว้าง 6 เมตร สูง 15 เมตร

ดินไหล ขนาดกว้าง 3 เมตร สูง 20 เมตร

สามารถทนรับน้ำหนักได้จึงมีการไหลถล่มลงมาตามความลาดชัน กรมทรัพยากรธรณีได้แนะนำแนวทางการป้องกันการไหลของมวลดิน โดยการทำการกำแพงกันดินแบบใช้กล่องตาข่ายบรรจุหิน (gabion)

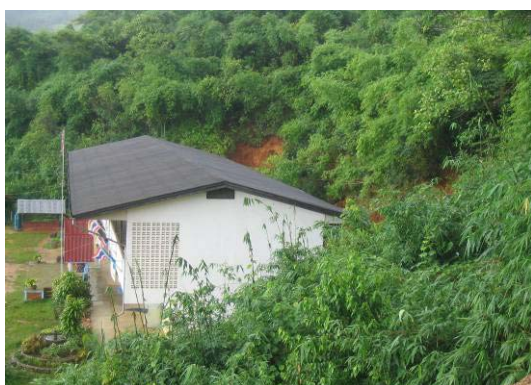
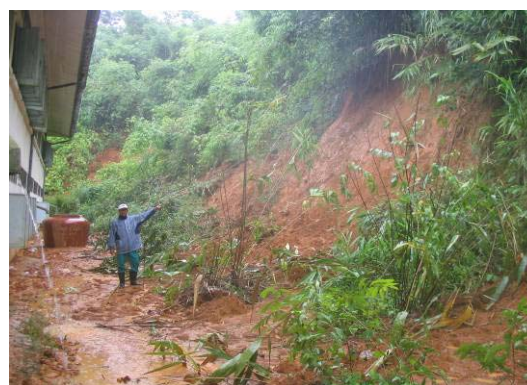
รูปที่ 2.6 ธรณีพิบัติภัยดินไหล บริเวณโรงเรียนบ้านสองพี่น้อง ตำบลริมโขง อำเภอเชียงของ

4. ธรณีพิบัติภัยดินไหล บริเวณโรงเรียนบ้านสองพี่น้อง ตำบลริมโขง อำเภอเชียงของ (รูปที่ 2.6) เหตุการณ์เมื่อวันที่ 15 สิงหาคม 2548 มีขนาดกว้าง 36 เมตร สูง 6 เมตร สาเหตุเกิดเนื่องจากสภาพทางธรณีวิทยาเป็นหินดินดานแทรกสลับกับหินทรายแข็งที่มีอัตราการผุพังสูงให้ชั้นดินหนา และมีความลาดชันของหน้าดินสูง เพราะเป็นบริเวณที่ตัดหน้าดินออกเพื่อก่อสร้างอาคาร ประกอบกับมีฝนตกหนัก จึงทำให้ชั้นดินมีการอุ้มน้ำไว้มาก จนกระทั่งไม่สามารถทนรับน้ำหนักได้ดินจึงไหลลงมา กรมทรัพยากรธรณีได้แนะนำวิธีแก้ไขอย่างง่าย ด้วยการวางถังน้ำมันขนาดใหญ่ที่บรรจุดินในแนวที่หน้าดินจะพังลงมาเพื่อเป็นกำแพงกันดิน ส่วนการแก้ปัญหาระยะยาวควรศึกษาวิธีการทางธรณีวิศวกรรม เช่น การตัดหน้าดินให้เป็นขั้นบันได ทำกำแพงกันดินแบบกล่องตาข่ายบรรจุหิน หรือการอัดฉีดน้ำปูน

ดินไหลเกิดขึ้นด้านหลังโรงเรียนบ้านสองพี่น้อง

ดินที่ไหลลงมากว้าง 36 เมตร สูง 6 เมตร

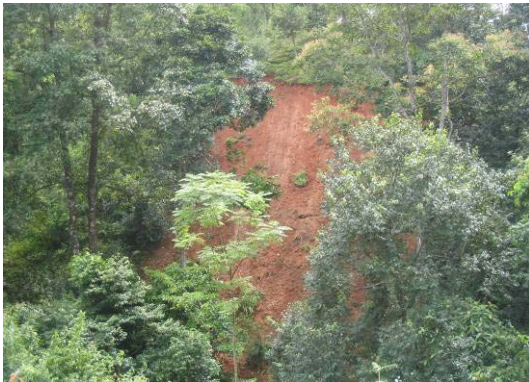
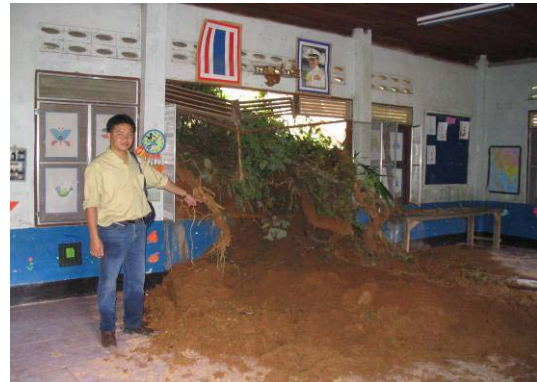
รูปที่ 2.7 ธรณีพิบัติภัยดินโคลน บริเวณโรงเรียนปางมะภาค ตำบลแม่เจดีย์ อำเภอเวียงป่าเป้า

5. ธรณีพิบัติภัยดินโคลน บริเวณโรงเรียนปางมะภาค ตำบลแม่เจดีย์ อำเภอเวียงป่าเป้า (รูปที่ 2.7) เหตุการณ์เกิดเมื่อวันที่ 28 สิงหาคม 2548 เกิดเหตุดินโคลน ขนาดกว้าง 20 เมตร สูง 6 เมตร โดยมีสาเหตุเนื่องมาจากสภาพธรณีวิทยาในพื้นที่รองรับด้วยหินแกรนิตที่มีอัตราการผุพังสูงให้ชั้นดินหนาพวกดินเหนียวปนทราย (sandy clay) อีกทั้งยังมีความลาดชันของหน้าดินสูงเพราะเป็นบริเวณที่ตัดหน้าดินออกเพื่อก่อสร้างอาคาร ประกอบกับมีฝนตกหนักจึงทำให้ชั้นดินมีการอุ้มน้ำไว้มากจนกระทั่งไม่สามารถทนรับน้ำหนักได้จึงมีการไหลถล่มลงมาตามความลาดชัน กรมทรัพยากรธรณีได้เสนอวิธีแก้ไขอย่างง่าย ด้วยการวางถังน้ำมันขนาดใหญ่ที่บรรจุดินในแนวที่หน้าดินจะพังลงมาเพื่อเป็นกำแพงกันดิน ส่วนการแก้ปัญหาระยะยาวควรศึกษาวิธีการทางธรณีวิศวกรรม เช่น การตัดหน้าดินให้เป็นขั้นบันได การทำกำแพงกันดินแบบกล่องตาข่ายบรรจุหิน หรือการอัดฉีดน้ำปูน

ร่องรอยดินโคลน

ดินโคลนเข้ามาในอาคารห้องเรียน

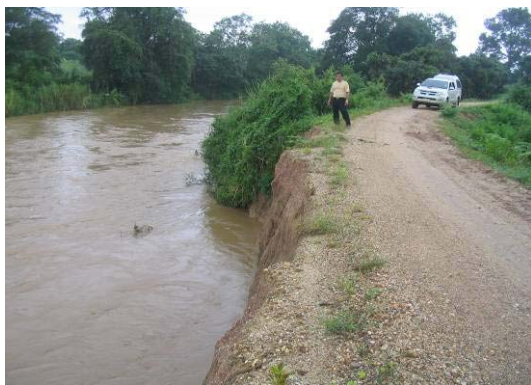
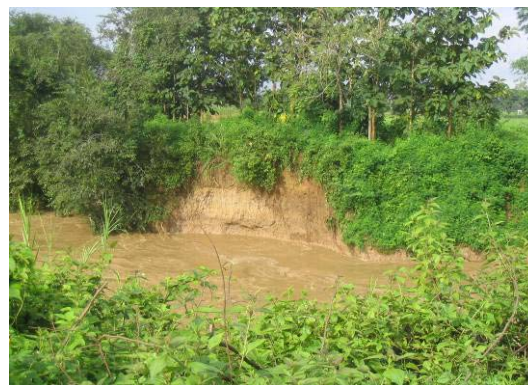
รูปที่ 2.8 ธรณีพิบัติภัยตลิ่งทรุดตัว บริเวณแม่น้ำลาว อำเภอเมือง

6. ธรณีพิบัติภัยตลิ่งทรุดตัว บริเวณแม่น้ำลาว อำเภอเมือง (รูปที่ 2.8) เหตุการณ์เกิดเมื่อวันที่ 23 กันยายน 2548 ตลิ่งมีการทรุดตัวไปตามทางน้ำ 3 แห่ง ซึ่งแต่ละแห่งมีระยะทางประมาณ 50 100 และ 80 เมตร ตามลำดับ ส่วนสาเหตุของการพังทลายเกิดเนื่องจากการกระแสน้ำบริเวณทางน้ำโค้งตัวมีการกัดเซาะตลิ่ง ในช่วงฤดูน้ำหลากตามธรรมชาติ อีกทั้งสภาพทางธรณีวิทยาในพื้นที่รองรับด้วยตะกอนน้ำพา ประกอบด้วยตะกอนทรายร่วน ทำให้อัตราการกัดเซาะมีความรุนแรงและรวดเร็ว ซึ่งถ้าปล่อยทิ้งไว้จะทำให้มีการกัดเซาะอย่างต่อเนื่อง กรมทรัพยากรธรณีได้แนะนำให้หน่วยงานของจังหวัดที่รับผิดชอบอยู่ ทำการก่อสร้างเขื่อนกันตลิ่งพังโดยเร็ว

แนวของตลิ่งที่มีการทรุดตัว

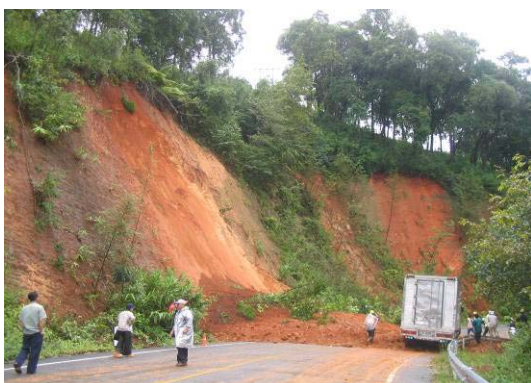
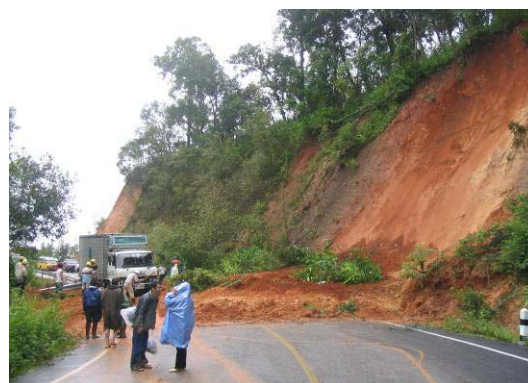
รูปที่ 2.9 ธรณีพิบัติภัยดินไหล ตามเส้นทางหลวงหมายเลข 1150 หลัก กม.ที่ 61+200 ระหว่าง อ.เวียงป่าเป้า-อ.พร้าว

7. ธรณีพิบัติภัยดินไหล ตามเส้นทางหลวงหมายเลข 1150 หลัก กม.ที่ 61+200 ระหว่าง อ.เวียงป่าเป้า-อ.พร้าว (รูปที่ 2.9) เหตุการณ์เกิดเมื่อวันที่ 27 กันยายน 2548 โดยมีดินไหล บริเวณไหล่ทางปิดทับเส้นทางสัญจร ขนาดกว้าง 10 เมตร สูง 20 เมตร ส่วนสาเหตุเกิดเนื่องจาก สภาพธรณีวิทยาในพื้นที่รองรับด้วยหินแกรนิตที่มีอัตราการผุพังสูงให้ชั้นดินหนา อีกทั้งยังมีความลาดชันของหน้าดินสูงเพราะเป็นบริเวณที่ตัดหน้าดินออกเพื่อสร้างถนน

รอยดินไหลบนถนนทับเส้นทางสัญจร

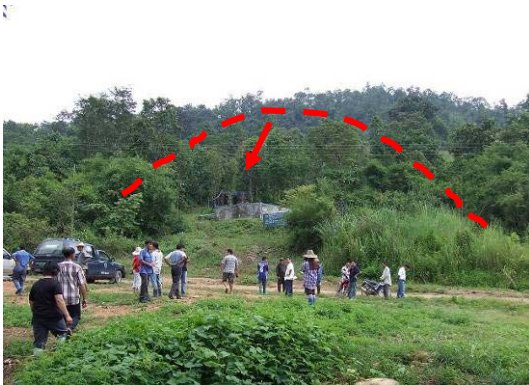
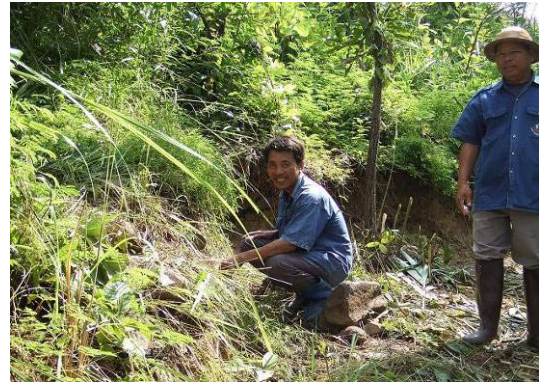
รูปที่ 2.10 ธรณีพิบัติภัยดินแยก บ้านทรายกาด ตำบลต๊อบเต่า อำเภอเทิง

9. ธรณีพิบัติภัยดินแยก บ้านทรายกาด ตำบลต๊อบเต่า อำเภอเทิง (รูปที่ 2.10) เหตุการณ์เกิดเมื่อวันที่ 14 กันยายน 2549 (วันที่รับแจ้ง) พบรอยแยก ยาว 30 เมตร อยู่สูงจากระดับถนน 20 เมตร รอยแยกมีการทรุดตัวประมาณ 1 เมตร ทำให้ถนนเสียหายบางส่วน สาเหตุเกิดเนื่องจากเป็นพื้นที่ภูเขาสูง มีถนนลูกรังตัดผ่านบริเวณเชิงเขา และมีฝนตกหนักในพื้นที่ กรมทรัพยากรธรณีได้มอบอุปกรณ์วัดปริมาณน้ำฝนให้กับผู้ใหญ่บ้าน พร้อมทั้งอธิบายวิธีใช้และการเฝ้าระวังแจ้งเตือนภัย เพื่อป้องกันอันตรายจากดินไหล

ตำแหน่งบริเวณที่เกิดรอยแยก (เส้นสีแดง)

บริเวณที่เกิดรอยแยก มีการทรุดตัวลง 1 เมตร

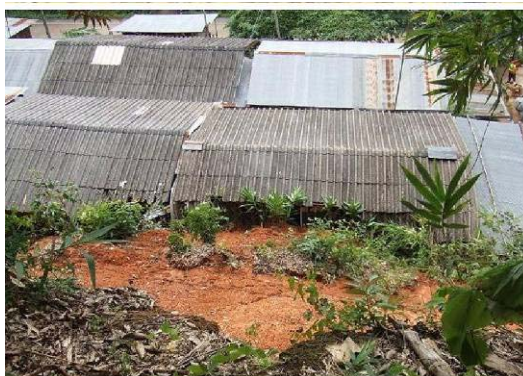
รูปที่ 2.11 ธรณีพิบัติภัยดินไหล บ้านดอยงาม ตำบลเวียงพางคำ อำเภอแม่สาย

10. ธรณีพิบัติภัยดินไหล บ้านดอยงาม ตำบลเวียงพางคำ อำเภอแม่สาย (รูปที่ 2.11) เหตุการณ์เกิดเมื่อวันที่ 21 กันยายน 2549 เกิดเหตุดินไหลที่ระดับความสูงประมาณ 13 เมตร จากพื้นดิน ไหลลงมาทำให้หลังบ้านเรือนราษฎรเสียหาย 2 หลังคาเรือน สาเหตุเกิดเนื่องจากฝนตกหนักในพื้นที่ และบริเวณดังกล่าวมีการตัดลาดเขาให้เป็นพื้นที่ราบเพื่อการปลูกสร้างบ้านเรือน กรมทรัพยากรธรณีให้คำแนะนำในการป้องกันอันตรายจากดินไหล โดยให้มีการปลูกสร้างบ้านเรือนห่างจากตำแหน่งที่ตัดลาดเขาอย่างน้อย 10 เมตร การใช้ถังน้ำมันบรรจุดินทรายเป็นแนวกันดินไหล การปรับสภาพลาดเขาเป็นแบบขั้นบันได และได้กำชับให้มีการเฝ้าระวังและแจ้งเตือนภัยตามที่ได้มีการอบรมไว้โดยเฉพาะในช่วงฤดูฝน

ดินไหลทับบ้านเรือนเสียหาย 2 หลัง

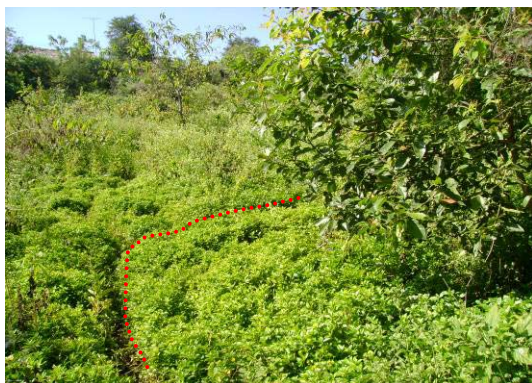
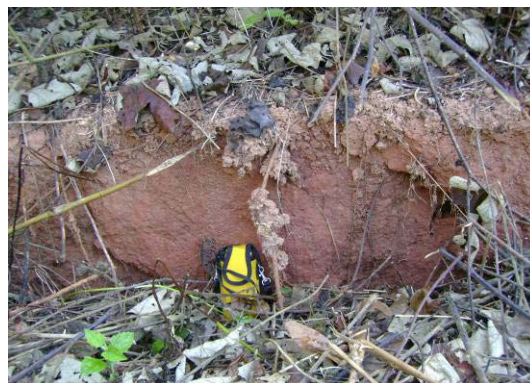
รูปที่ 2.12 พิบัติภัยดินแยก บ้านห้วยหยวกป่าไซ ตำบลแม่สลองใน อำเภอแม่ฟ้าหลวง

11. ธรณีพิบัติภัยดินแยก บ้านห้วยหยวกป่าไซ ตำบลแม่สลองใน อำเภอแม่ฟ้าหลวง (รูปที่ 2.12) เหตุการณ์เกิดเมื่อวันที่ 6 ธันวาคม 2549 พบรอยแยกมีลักษณะเป็นครึ่งวงกลมตามแนวไหล่เขายาวประมาณ 700 เมตร กว้างประมาณ 15-30 เซนติเมตร ลึกประมาณ 1-2 เมตร และมีการทรุดตัวอย่างต่อเนื่องอยู่ตลอดเวลา สาเหตุเนื่องมาจากมีฝนตกหนักอย่างต่อเนื่อง จึงทำให้เกิดรอยแยกและทรุดตัว แต่ยังไม่เกิดการไหล ประกอบกับพื้นที่มีความลาดชันสูง เป็นพื้นที่ป่าโปร่งรองรับด้วยหินแกรนิต ซึ่งพุ่มไม้ได้งายและให้ชั้นดินหนามากกว่า 3 เมตร กรมทรัพยากรธรณีได้แนะนำให้จัดทำเครื่องมือตรวจสอบการเคลื่อนตัวของลาดดิน พร้อมทั้งกำชับให้มีการเฝ้าระวังแจ้งเตือนภัยอย่างใกล้ชิดในกรณีที่มีฝนตกหนัก

ลักษณะรอยแยกเป็นรูปครึ่งวงกลมเกือบกึ่ง  
ยาวประมาณ 700 เมตร

รอยแยกมีความกว้างประมาณ 15-30 ซม.  
ลึกประมาณ 1-2 เมตร

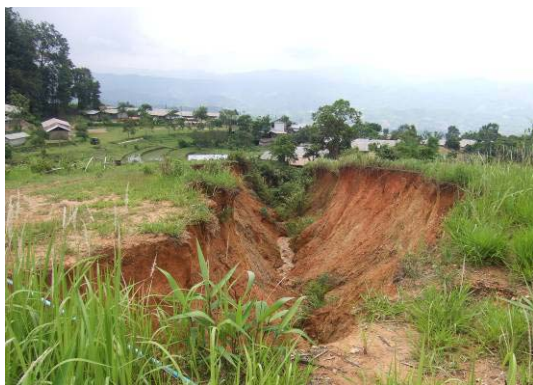
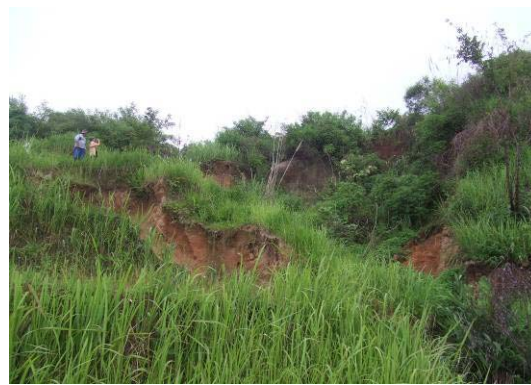
รูปที่ 2.14 ธรณีพิบัติภัยดินแยก บ้านห้วยหก ตำบลแม่สลองใน อำเภอแม่ฟ้าหลวง

13. ธรณีพิบัติภัยดินแยก บ้านห้วยหก ตำบลแม่สลองใน อำเภอแม่ฟ้าหลวง (รูปที่ 2.14) เหตุการณ์เกิดเมื่อวันที่ 3 มิถุนายน 2550 พบรอยแยก 2 จุด จุดแรกบริเวณเชิงเขายาว 300 เมตร สาเหตุเกิดจากกระแสน้ำที่ไหลลงจากภูเขาเปลี่ยนทางเดินไหลไปกัดเซาะชั้นดินบริเวณเชิงเขา ทำให้เกิดรอยดินแยกขึ้น จุดที่สองเป็นพื้นที่การเกษตรทำนาแบบขั้นบันได ซึ่งเป็นพื้นที่ลาดชันบริเวณเชิงเขา สาเหตุเกิดจากการกัดเซาะของทางน้ำที่กัดเซาะลงไปทางด้านลึก (gully erosion) ในบริเวณลาดเขา ซึ่งเป็นดินทรายร่วน กรมทรัพยากรธรณีได้แนะนำให้ทำการเบี่ยงทางน้ำ โดยทำการถมบริเวณแนวรอยแยก และเปิดทางน้ำระบายไปลงที่แนวทางน้ำเดิม พร้อมกับการปลูกพืชคลุมดิน ในบริเวณจุดแรก ส่วนบริเวณจุดที่สอง ได้มีการกำชับประชาชนในพื้นที่ให้มีการเฝ้าระวังและแจ้งเตือนไปยังพื้นที่ท้ายน้ำหากเกิดเหตุการณ์ดินถล่มในพื้นที่ เนื่องจากพื้นที่ดังกล่าวเป็นพื้นที่ต้นน้ำของห้วยหก

รอยแยกจุดที่ 1 น้ำกัดเซาะทำให้รอยแยกมีการขยายตัว

รอยแยกจุดที่ 2 เกิดการกัดเซาะของทางน้ำ

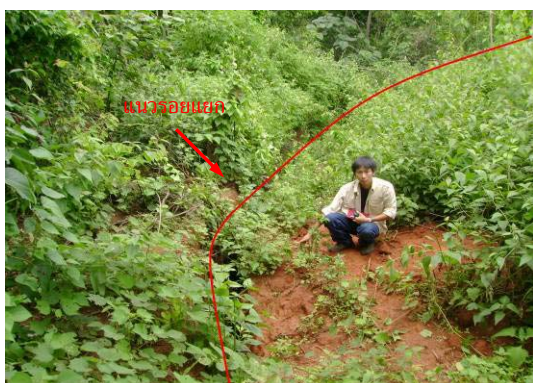
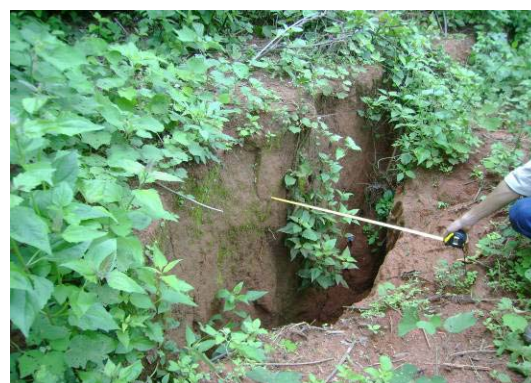
รูปที่ 2.15 ธรณีพิบัติภัยดินแยก บ้านห้วยหกป่าไซ ตำบลแม่สลองใน อำเภอแม่ฟ้าหลวง

14. ธรณีพิบัติภัยดินแยก บ้านห้วยหกป่าไซ ตำบลแม่สลองใน อำเภอแม่ฟ้าหลวง (รูปที่ 2.15) เหตุการณ์เกิดเมื่อวันที่ 11 กรกฎาคม 2550 พบดินแยกตัวโดยมีระยะห่างของการแยกมากที่สุดประมาณ 30 เซนติเมตร ภูมิประเทศมีสภาพพื้นที่เป็นภูเขาสูงชัน หมู่บ้านตั้งอยู่ตามลาดไหล่เขา และเป็นต้นน้ำสาขาของห้วยหก สภาพทางธรณีวิทยาประกอบด้วยหินแกรนิต ซึ่งมีความผุพังค่อนข้างสูง และให้ชั้นดินตะกอนเชิงเขาซึ่งมีลักษณะเป็นดินร่วนปนทรายสะสมตัวหนาหลายเมตร สาเหตุเกิดเนื่องจากชั้นดินที่รองรับด้านล่างถูกกัดเซาะจากทางน้ำลาดไหล่เขา มวลดินที่สะสมตัวอยู่ด้านบนของไหล่เขาจึงเสถียรภาพ และเกิดการทรุดตัวเป็นลักษณะดังกล่าว กรมทรัพยากรธรณีได้ดำเนินการทำเครื่องมือตรวจสอบการเคลื่อนตัวของลาดดิน และให้หลีกเลี่ยงการใช้พื้นที่ดังกล่าว

แนวรอยแยกเกิดบริเวณไหล่เขาด้านทิศตะวันออกเฉียงเหนือ

จุดที่ชั้นดินแยกตัวออกห่างที่สุดประมาณ 30 เซนติเมตร

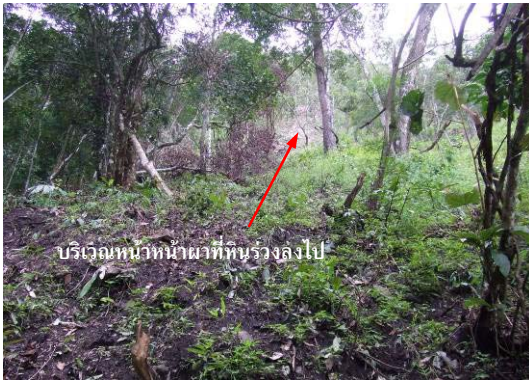
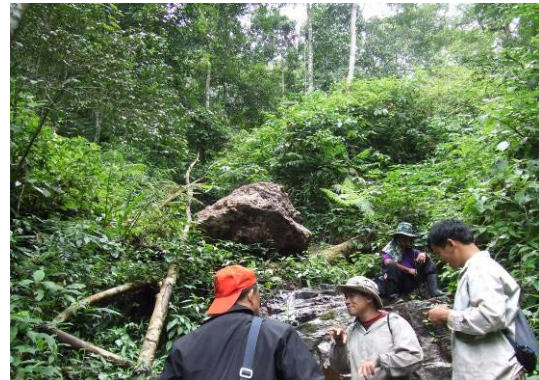
รูปที่ 2.16 ธรณีพิบัติภัยหินร่วง บ้านขุนลาว ตำบลแม่เจดีย์ใหม่ อำเภอเวียงป่าเป้า

15. ธรณีพิบัติภัยหินร่วง บ้านขุนลาว ตำบลแม่เจดีย์ใหม่ อำเภอเวียงป่าเป้า (รูปที่ 2.16) เหตุการณ์เกิดเมื่อวันที่ 3 ตุลาคม 2550 เกิดขึ้นในบริเวณพื้นที่กว้าง 15 เมตร ยาว 20 เมตร มีการแตกกระจายกระจายสะสมตัวอยู่ตามลาดชันของภูเขา โดยก้อนหินที่มีขนาดใหญ่ที่สุด มีขนาดประมาณ  $2 \times 2.5 \times 1.5$  เมตร อยู่ห่างจากจุดที่หินร่วงลงมาประมาณ 300 เมตร ภูมิประเทศ บริเวณจุดเกิดหินร่วงอยู่บนแนวเทือกเขาผีปันน้ำ มีหน้าผาหินทรายสูงชัน 60-70 องศา สภาพธรณีวิทยาเป็นหินทรายและหินกรวดเหลี่ยม มีหินแกรนิตรองรับอยู่ด้านล่าง สาเหตุเกิดเนื่องจากฝนตกหนัก ซึ่งน้ำฝนที่ตกลงมาไหลลงไปในรอยแตกของหิน ดันให้หินที่วางตัวไม่เสถียรบนหน้าผาร่วงลงมายังพื้นด้านล่างตามแรงโน้มถ่วงของโลก กรมทรัพยากรธรณีได้แจ้งให้ผู้นำชุมชนทราบว่าบริเวณที่เกิดเหตุหินร่วงอยู่ห่างจากชุมชนบ้านขุนลาวมากและไม่ได้ส่งผลกระทบต่อพื้นที่ชุมชนที่อยู่ด้านล่างแต่อย่างใด

บริเวณที่เกิดเหตุเป็นหินทรายและหินกรวดเหลี่ยม

แสดงตำแหน่งจุดเกิดหินร่วงขนาดใหญ่

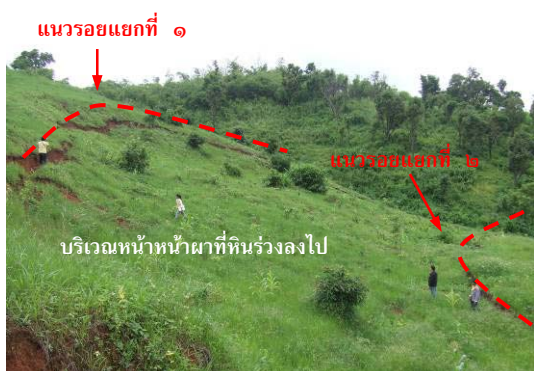
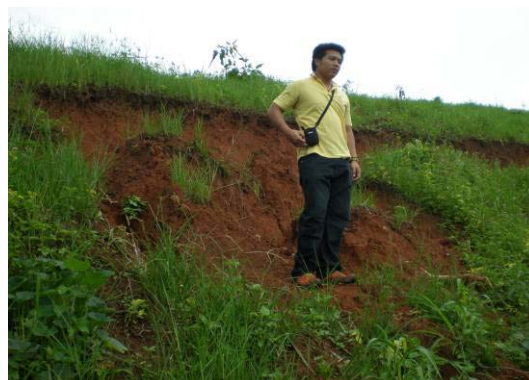
รูปที่ 2.17 ธรณีพิบัติภัยดินแยก บ้านขุนห้วยแม่เปาใต้ ตำบลแม่เปา อำเภอพญาเม็งราย

16. ธรณีพิบัติภัยดินแยก บ้านขุนห้วยแม่เปาใต้ ตำบลแม่เปา อำเภอพญาเม็งราย (รูปที่ 2.17) เหตุการณ์เกิดเมื่อวันที่ 9 ตุลาคม 2550 เกิดขึ้นจำนวน 2 แนว มีลักษณะคล้ายรูปเกือกม้า ทั้งสองแนว ซึ่งแนวแรก มีความยาวตามแนวประมาณ 110 เมตร และทรุดตัวลงจากระดับเดิมประมาณ 0.8 เมตร ส่วนแนวที่สองอยู่ถัดจากแนวแรกลงมาประมาณ 35 เมตร มีความยาวตามแนวประมาณ 85 เมตร ทรุดตัวลงจากระดับเดิมประมาณ 0.6 เมตร สภาพพื้นที่เป็นเนินเขา มีความลาดชันประมาณ 25-30 องศา มีการใช้ประโยชน์พื้นที่ทำการเกษตร และเป็นพื้นที่ต้นน้ำของห้วยแม่เปา ซึ่งไหลลงใต้ผ่านบ้านขุนแม่เปา สาเหตุเกิดจากสภาพธรณีวิทยาเป็นหินดินดานและหินทรายที่มีการผุพังให้ชั้นดินที่หนามากกว่า 2 เมตร วางตัวบนลาดเขาที่มีความลาดชันมากกว่า 25 องศา เมื่อเกิดฝนตกหนักในพื้นที่ทำให้ชั้นดินที่วางตัวบนลาดเขาอึดตัวไปด้วยน้ำ จนชั้นดินไม่สามารถอุ้มน้ำไว้ได้ จึงเกิดการเคลื่อนตัวลงมาตามความลาดชันของไหล่เขา ปรากฏเป็นรอยดินแยกและเกิดการทรุดตัว กรมทรัพยากรธรณีได้แจ้งให้ผู้นำชุมชนทราบว่าบริเวณที่คาดว่าจะได้รับผลกระทบจะเป็นบริเวณแคบๆ ตามพื้นที่ร่องห้วยแม่เปา ส่วนพื้นที่ชุมชนบ้านขุนแม่เปาใต้ คาดว่าจะไม่ได้รับ

ผลกระทบ เนื่องจากลักษณะที่ตั้งของชุมชนส่วนใหญ่ตั้งอยู่บนเนิน ที่มีระดับความสูงเหนือระดับท้องน้ำมากกว่า 10 เมตร ซึ่งถือได้ว่าตั้งอยู่บนพื้นที่ปลอดภัย

บริเวณที่เกิดเหตุรอยดินแยกทั้งสองแนว

ดินมีการทรุดตัวลงจากระดับเดิมประมาณ 0.8 เมตร

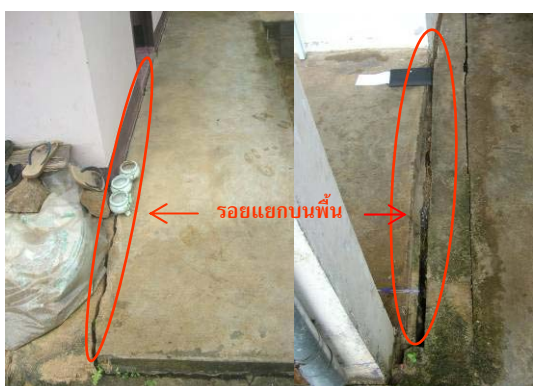
17. ธรณีพิบัติภัยดินแยก บ้านสันติคีรี ตำบลแม่สลองนอก อำเภอแม่ฟ้าหลวง (รูปที่ 2.18) วันที่เข้าตรวจสอบพื้นที่ 14 มิถุนายน 2551 รอยดินแยกเกิดครอบคลุมเนื้อที่ 4 ไร่ ส่งผลให้บ้านเรือนราษฎรได้รับผลกระทบจากเหตุการณ์ดังกล่าว 10 หลังคาเรือน โดยมีรอยร้าวตามแนวโครงสร้างของบ้านเรือน ลักษณะทางธรณีวิทยาเป็นเทือกเขาหินแกรนิต ซึ่งพุดังให้ชั้นดินหนา สาเหตุหลักของรอยแยกเกิดจากเหตุดินคืบ เนื่องจากชั้นดินขาดเสถียรภาพ ซึ่งมีโอกาสเกิดดินถล่มได้ในอนาคต กรมทรัพยากรธรณีได้แจ้งให้ประชาชนในพื้นที่เฝ้าสังเกตการเปลี่ยนแปลงของรอยแยก และหลีกเลี่ยงการใช้ประโยชน์ในพื้นที่ดังกล่าว ทั้งนี้ได้ประสานองค์การบริหารส่วนตำบลแม่สลองนอก รวมทั้งป้องกันและบรรเทาสาธารณภัยจังหวัดเชียงราย ในการกำหนดมาตรการแก้ไขให้เหมาะสมกับสภาพธรณีวิทยาแล้ว

สภาพรอยแยก

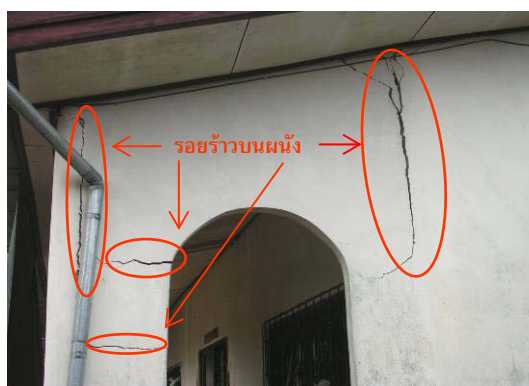
รูปที่ 2.18 ธรณีพิบัติภัยดินแยก บ้านสันติคีรี ตำบลแม่สลองนอก อำเภอแม่ฟ้าหลวง

สภาพรอยร้าวบนผนัง

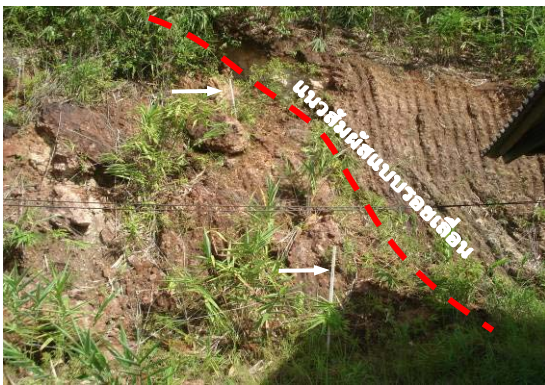
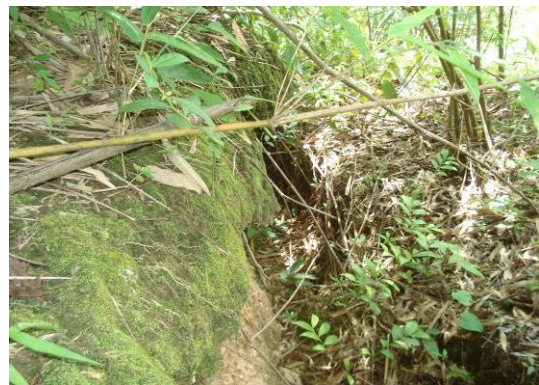
รูปที่ 2.19 ธรณีพิบัติภัยดินแยก ศูนย์ฝึกอาชีพสตรีจังหวัดเชียงราย อำเภอพาน

18. ธรณีพิบัติภัยดินแยก ศูนย์ฝึกอาชีพสตรีจังหวัดเชียงราย อำเภอพาน (รูปที่ 2.19) เหตุการณ์เกิดเมื่อวันที่ 1 สิงหาคม 2551 เกิดดินแยกบนภูเขา มีลักษณะเป็นทางยาว ประมาณ 50 เมตร เป็นร่องห่างกันประมาณ 30 เซนติเมตร (ลักษณะคล้ายร่องระบายน้ำ) และมีความต่างระดับประมาณ 1.8 เมตร (เกิดขึ้นตั้งแต่การปรับระดับพื้นที่ในระยะแรก) ลักษณะทางธรณีวิทยาอยู่บริเวณแนวสัมผัสแบบรอยเลื่อนระหว่างหินทรายและหินดินดาน โดยสภาพของหินบริเวณนี้มีการผุพังบ้างแต่ยังคงสภาพเป็นหินแข็งอยู่ สาเหตุเกิดจากการทรุดตัวของชั้นดินและชั้นหิน เนื่องจากการปรับพื้นที่ในการก่อสร้างอาคาร ซึ่งอาจมีหินร่วงบ้างโดยเกิดตั้งแต่แรกเริ่มปรับพื้นที่แล้ว แต่สภาพปัจจุบันการปรับตัวของพื้นที่ที่มีความสมดุลแล้ว กรมทรัพยากรธรณีได้แจ้งให้เจ้าหน้าที่ของศูนย์อาชีพสตรีจังหวัดเชียงราย ที่ตรวจสอบร่วมกันได้เข้าใจถึงสาเหตุดังกล่าวแล้ว

หมุดสำรวจ (ลูกครสีขาว) การตรวจสอบการเคลื่อนตัวของชั้นดิน

แนวรอยแยกของชั้นดินบนภูเขาตามแนวสัมผัสจากการปรับพื้นที่

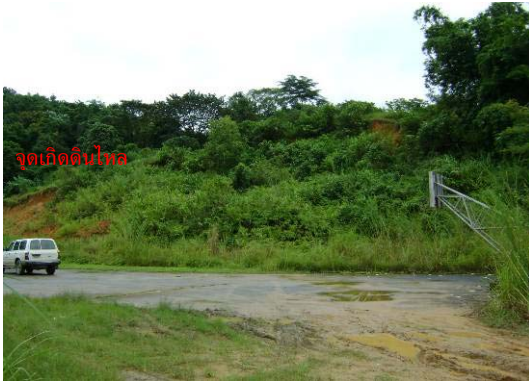
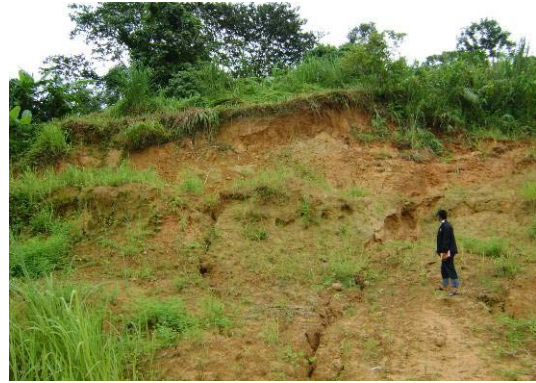
รูปที่ 2.20 พับติภัยดินไหล โรงเรียนบ้านห้วยไร่ ตำบลแม่ฟ้าหลวง อำเภอแม่ฟ้าหลวง

19. ธรณีพิบัติภัยดินไหล โรงเรียนบ้านห้วยไร่ ตำบลแม่ฟ้าหลวง อำเภอแม่ฟ้าหลวง (รูปที่ 2.20) เหตุการณ์เกิดเมื่อวันที่ 29 สิงหาคม 2551 ดินไหลใกล้สนามบาสเกตบอล โรงเรียนบ้านห้วยไร่ สภาพธรณีวิทยาในพื้นที่เป็นภูเขาหินแกรนิตซึ่งผุพังให้ชั้นดินหนา เป็นเนินดินสูงประมาณ 15 เมตร สาเหตุหลักเกิดเนื่องจากการตัดไหล่เขาออกไป จึงทำให้เสถียรภาพของลาดดินเมื่อฝนตกหนัก มวลดินจึงเกิดการเคลื่อนตัวลงมาตามลาดเขา กรมทรัพยากรธรณีได้แนะนำให้ทำการปรับพื้นที่ให้มีเสถียรภาพ โดยการทำเป็นขั้นบันได เพื่อลดความลาดชัน ปลูกพืชหญ้าแฝก และทำทางระบายน้ำให้น้ำซึมลงไปใต้ดินให้น้อยที่สุด

สภาพพื้นที่เกิดเหตุดินไหล ใกล้สนามบาสเกตบอล

บริเวณเกิดเหตุ เป็นเนินดินสูงประมาณ 15 เมตร

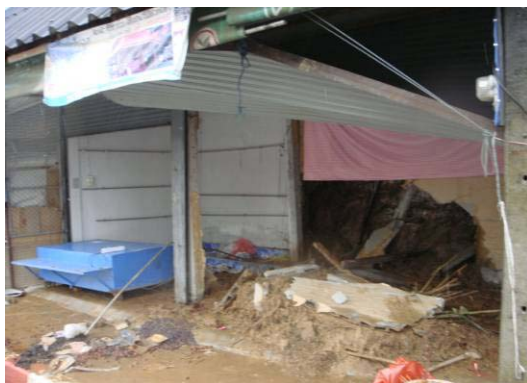
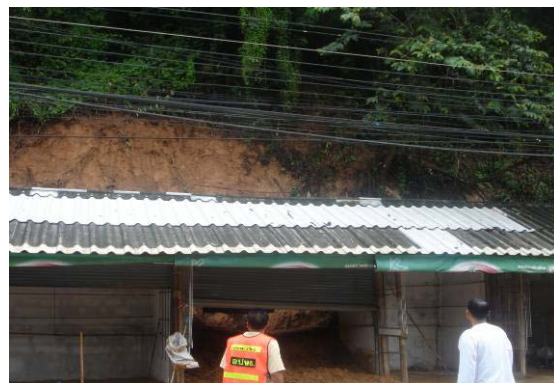
รูปที่ 2.21 ธรณีพิบัติภัยดินไหล บ้านสบรวก หมู่ที่ 1 ตำบลเวียง อำเภอเชียงแสน จังหวัดเชียงราย

20. ธรณีพิบัติภัยดินไหล บ้านสบรวก หมู่ที่ 1 ตำบลเวียง อำเภอเชียงแสน จังหวัดเชียงราย (รูปที่ 2.21) เหตุการณ์เกิดเมื่อวันที่ 7 สิงหาคม 2552 สาเหตุเกิดจากฝนตกหนัก วัดปริมาณน้ำฝนได้ 199 มม. ระหว่าง เวลา 07.00 น. วันที่ 7 ส.ค. 52 – เวลา 07.00 น. วันที่ 8 ส.ค. 52 เนื่องจากอิทธิพลของพายุโกนี ประกอบกับมีร่องความกดอากาศต่ำซึ่งพัดผ่านทางตอนเหนือของ จังหวัดเชียงรายและเชียงใหม่ จากเหตุการณ์ที่เกิดขึ้นมีพื้นที่ประสบภัยจำนวน 12 อำเภอ รวม 1 เทศบาล 42 ตำบล 265 หมู่บ้าน มีบ้านเรือนที่เสียหายบางส่วนจำนวน 14 หลัง และยังมีร้านค้าริมทางเสียหาย 9 คูหา ถนน 41 สาย สะพาน 3 แห่ง นอกจากนี้ดินยังไหลปิดทับเส้นทางจราจรและไหลปิดทับร้านค้าริมทางเสียหาย กรมทรัพยากรธรณีจึงได้ออกประกาศกรมทรัพยากรธรณี ฉบับที่ 15/2552 ให้อาสาสมัครเครือข่ายเฝ้าระวังแจ้งเตือนธรณีพิบัติภัย เฝ้าระวังภัยดินถล่มและน้ำป่าไหลหลาก พร้อมทั้งโทรศัพท์แจ้งเครือข่ายฯ และประสานสถานีวิทยุเพื่อประชาสัมพันธ์การเฝ้าระวังภัย และส่งเจ้าหน้าที่เข้าตรวจสอบพื้นที่

ความเสียหายจากดินไหลปิดทับร้านค้า บริเวณสามเหลี่ยมทองคำ

ดินบนยอดเขาบริเวณวัดพระธาตุปูเข้า ไหลลงมาปิดทับร้านค้า เนื่องจากฝนตกหนักมากกว่า 180 มม. ต่อวัน

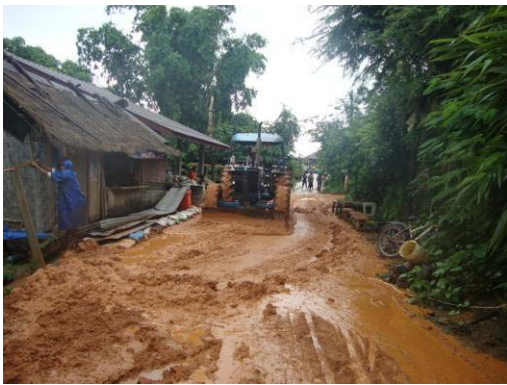
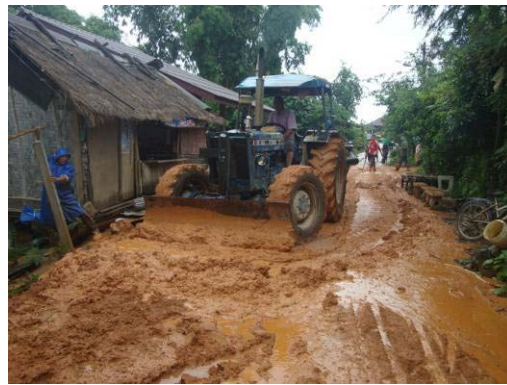
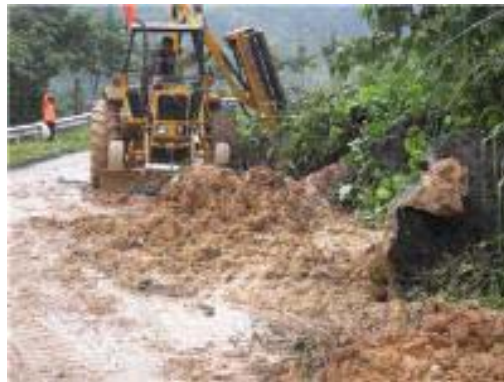
21. ธรณีพิบัติภัยดินโคลน ตำบลริมโขง อำเภอเชียงของ จังหวัดเชียงราย (รูปที่ 2.22) เหตุการณ์เกิดเมื่อวันที่ 17 สิงหาคม 2553 ดินโคลนปิดทับเส้นทางสัญจรในหมู่บ้าน ตำบลเวียง และทางหลวงแผ่นดินหมายเลข 1129 สายเชียงแสน-เชียงของ ระหว่างหลักกิโลเมตรที่ 15-19 ตั้งแต่บ้านห้วยเย็น ถึงบ้านกิวกาญจน์ ตำบลริมโขง อำเภอเชียงของ จังหวัดเชียงราย สาเหตุเกิดเนื่องจากอิทธิพลของร่องมรสุมพาดผ่านบริเวณประเทศไทยตอนบน ประกอบกับมรสุมตะวันตกเฉียงใต้มีกำลังค่อนข้างแรง ทำให้มีฝนตกหนักและตกต่อเนื่อง กรมทรัพยากรธรณีจึงได้ออกประกาศ ฉบับที่ 9/2553 ให้อาสาสมัครเครือข่ายเฝ้าระวังแจ้งเตือนธรณีพิบัติภัย เฝ้าระวังภัยดินถล่มน้ำป่าไหลหลาก ทั้งนี้อาสาสมัครเครือข่ายฯ ได้ปฏิบัติตามแผนเฝ้าระวังที่ได้มีการอบรมไว้ โดยการวัดปริมาณน้ำฝนอย่างต่อเนื่อง

ดินโคลนปิดทับเส้นทางในหมู่บ้าน ต.เวียง อ.เชียงของ จ.เชียงราย

ดินโคลนปิดทับเส้นทางหลวงแผ่นดิน หมายเลข 1129 สายเชียงแสน - เชียงของ ระหว่างหลักกิโลเมตรที่ 15 - 19 ตั้งแต่บ้านห้วยเย็น ถึงบ้านกิวกาญจน์ ต.ริมโขง อ.เชียงของ จ.เชียงราย  
รูปที่ 2.22 ธรณีพิบัติภัยดินโคลน บ้านสบรวก หมู่ที่ 1 ตำบลเวียง อำเภอเชียงแสน จังหวัดเชียงราย

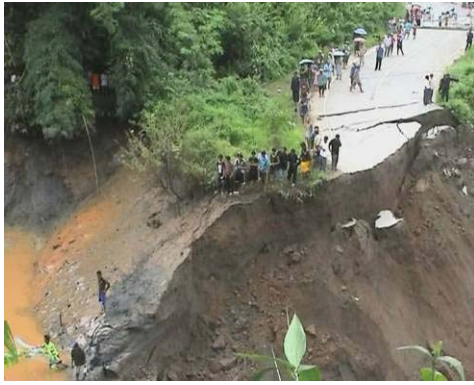
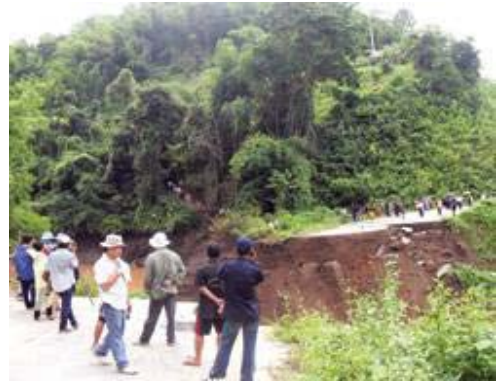
24. ธรณีพิบัติภัยดินโคลน บ้านทุ่งพร้าว หมู่ 8 ตำบลวาปี อำเภอแม่สรวย จังหวัดเชียงราย (รูปที่ 2.23) เหตุการณ์เกิดเมื่อวันที่ 11 กันยายน 2553 บริเวณหลักกิโลเมตรที่ 12-13 ถนนสายแม่สรวย-วาปี บ้านทุ่งพร้าว หมู่ 8 ตำบลวาปี อำเภอแม่สรวย จังหวัดเชียงราย ทำให้ถนนทรุดตัวยาวกว่า 100 เมตร ลึก 20 เมตร สาเหตุเกิดเนื่องจากอิทธิพลของมรสุมตะวันตกเฉียงใต้ กำลังปานกลางถึงค่อนข้างแรงพัดปกคลุมทะเลอันดามัน ประเทศไทย และอ่าวไทย ประกอบกับร่องมรสุมพัดผ่านบริเวณประเทศไทยตอนบน ทำให้มีฝนตกหนาแน่นและตกต่อเนื่อง กรมทรัพยากรธรณีจึงได้ออกประกาศฉบับที่ 17/2553 ให้อาสาสมัครเครือข่ายเฝ้าระวังแจ้งเตือนธรณีพิบัติภัย เฝ้าระวังภัยดินถล่มและน้ำป่าไหลหลากอย่างต่อเนื่องในบริเวณจังหวัดเชียงใหม่ เชียงราย แม่ฮ่องสอน พะเยา น่าน ลำปาง ลำพูน แพร่ อุดรธานี สุโขทัย พิษณุโลก เพชรบูรณ์ และเลย

รูปที่ 2.23 ธรณีพิบัติภัยดินไหล บริเวณหลักกิโลเมตรที่ 12-13 ถนนสายแม่สรวย-วารวิ บ้านทุ่งพร้าว หมู่ 8 ตำบลวารวิ อำเภอแม่สรวย จังหวัดเชียงราย

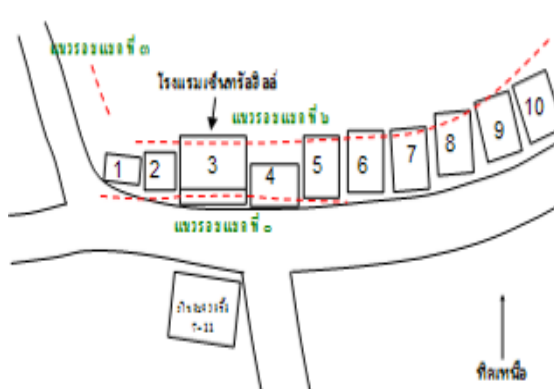
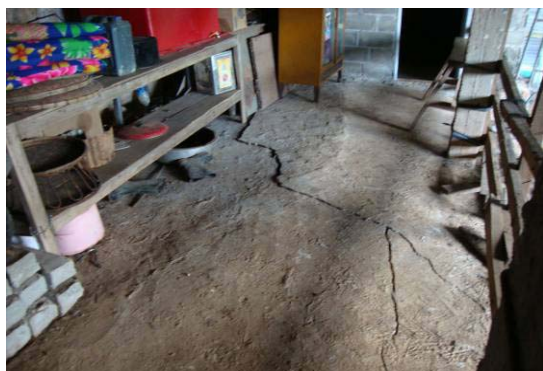
รูปที่ 2.24 ธรณีพิบัติภัยรอยแยก บ้านสันติคีรี หมู่ 1 ตำบลแม่สลองนอก อำเภอแม่ฟ้าหลวง  
จังหวัดเชียงราย

25. ธรณีพิบัติภัยรอยแยก บ้านสันติคีรี หมู่ 1 ตำบลแม่สลองนอก อำเภอแม่ฟ้าหลวง จังหวัดเชียงราย (รูปที่ 2.24) รับแจ้งเหตุเมื่อเมื่อวันที่ 22 กันยายน 2553 พบรอยแยก 3 แนว แนวที่ 1 มีความยาวประมาณ 50 เมตร วางตัวอยู่บนสันเขา แนวที่ 2 มีความยาวประมาณ 150 เมตร วางตัวอยู่ด้านล่างห่างจากแนวที่ 1 ประมาณ 20 เมตร และแนวที่ 3 มีความยาวประมาณ 20 เมตร วางเกือบตั้งฉากกับสองแนวแรก สาเหตุของการเกิดรอยดินแยกทั้ง 3 แนว นี้ เกิดเนื่องจากสภาพพื้นที่เป็นเทือกเขาหินแกรนิตซึ่งผุพังให้ชั้นดินหนา ประกอบกับฝนตกติดต่อกันหลายวัน ทำให้พื้นดินขาดเสถียรภาพ จึงเกิดรอยดินแยกขึ้น หากมีฝนตกหนักหรือตกต่อเนื่องอีกหลายวัน อาจทำให้เกิดดินถล่มขึ้นได้ กรมทรัพยากรธรณีส่งเจ้าหน้าที่เข้าตรวจสอบ และแนะนำแนวทางการแก้ไขเบื้องต้น โดยการซ่อมแซมรางระบายน้ำ ขุดร่องระบายน้ำเพิ่มเติม เพื่อป้องกันน้ำไหลลงไปในรอยแยก รวมทั้งคอยสังเกตหากมีฝนตกหนักและรอยแยกมีการขยายใหญ่ขึ้นหรือมีเสียงดังผิดปกติ ให้เคลื่อนย้ายผู้ที่อยู่อาศัยในพื้นที่ดังกล่าวไปอยู่ยังพื้นที่ปลอดภัย

แนวรอยแยกที่ 1 ยาวประมาณ 50 ม. วางตัว  
อยู่บนสันเขา แนวที่ 2 มีความยาวประมาณ  
150 เมตร วางตัวอยู่ด้านล่างห่างจากแนวที่ 1  
ประมาณ 20 เมตร และแนวที่ 3 มีความยาว  
ประมาณ 20 เมตร วางเกือบตั้งฉากกับสอง  
แนวแรก

รอยแยกที่ส่งผลให้เกิดความเสียหายต่อ  
บ้านเรือนประชาชน

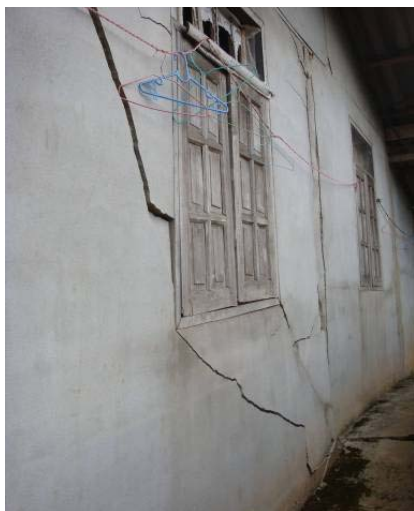
- หมู่ที่ 1 บ้านสันติคีรี เป็นพื้นที่เสี่ยงภัยและได้รับผลกระทบจากดินถล่มโดยตรง เนื่องจากหมู่บ้านตั้งอยู่บริเวณสันเขาที่ค่อนข้างแคบและมีความชันสูง ชั้นดินและชั้นหินมีความหนาแน่น และความชื้นที่สะสมในชั้นดินมีมากจึงทำให้โอกาสในการเกิดดินถล่มสูง นอกจากนี้ความหนาแน่นของการตั้งบ้านเรือนค่อนข้างมากเมื่อเทียบกับหมู่บ้านอื่น น้ำหนักจากอาคารบ้านเรือนจึงมากขึ้นไปด้วย และชั้นดินที่มีความหนาแน่นต่ำ มีความร่วนซุยค่อนข้างมาก และความชื้นในดินสูงมาก ทำให้พบร่องรอยของการเคลื่อนตัวของชั้นดินในหลายพื้นที่ แม้กระทั่งในที่ที่มีความลาดชันไม่สูงมากนัก (รูปที่ 3.34)

รูปที่ 3.34 ร่องรอยความเสียหายจากการตั้งบ้านเรือนอยู่บริเวณไหล่เขาที่มีความลาดชันสูง บ้านสันติคีรี
